Wassergüteparameter hochaufgelöst im Flußquerschnitt Elbe km 472.6, 23.-26.07.2001, Chlorophyll

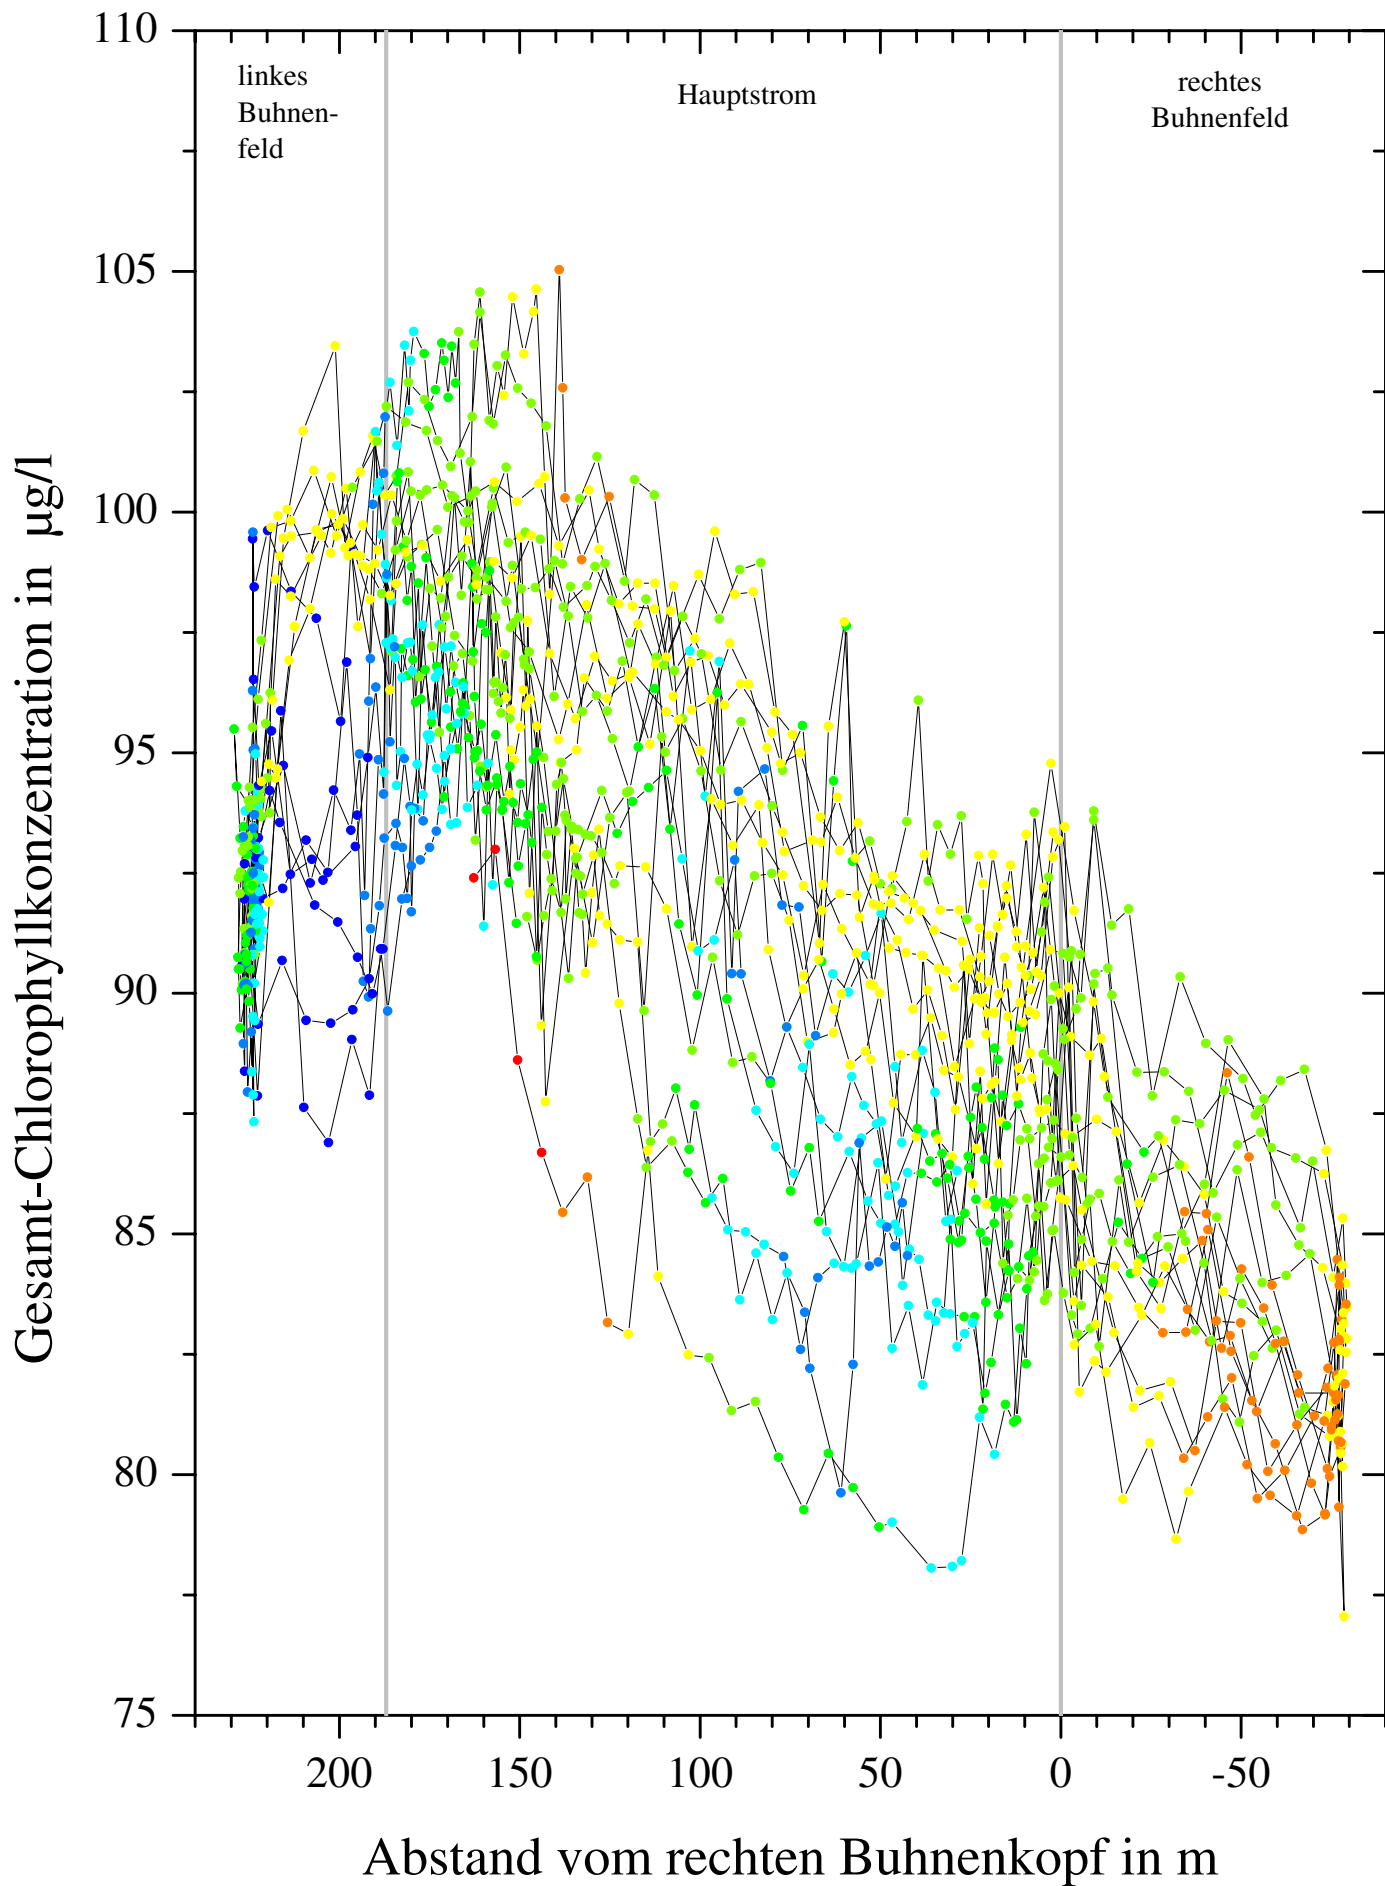
Wassergüteparameter hochaufgelöst im Flußquerschnitt Elbe km 472.6, 23.-26.07.2001, ChlA26M

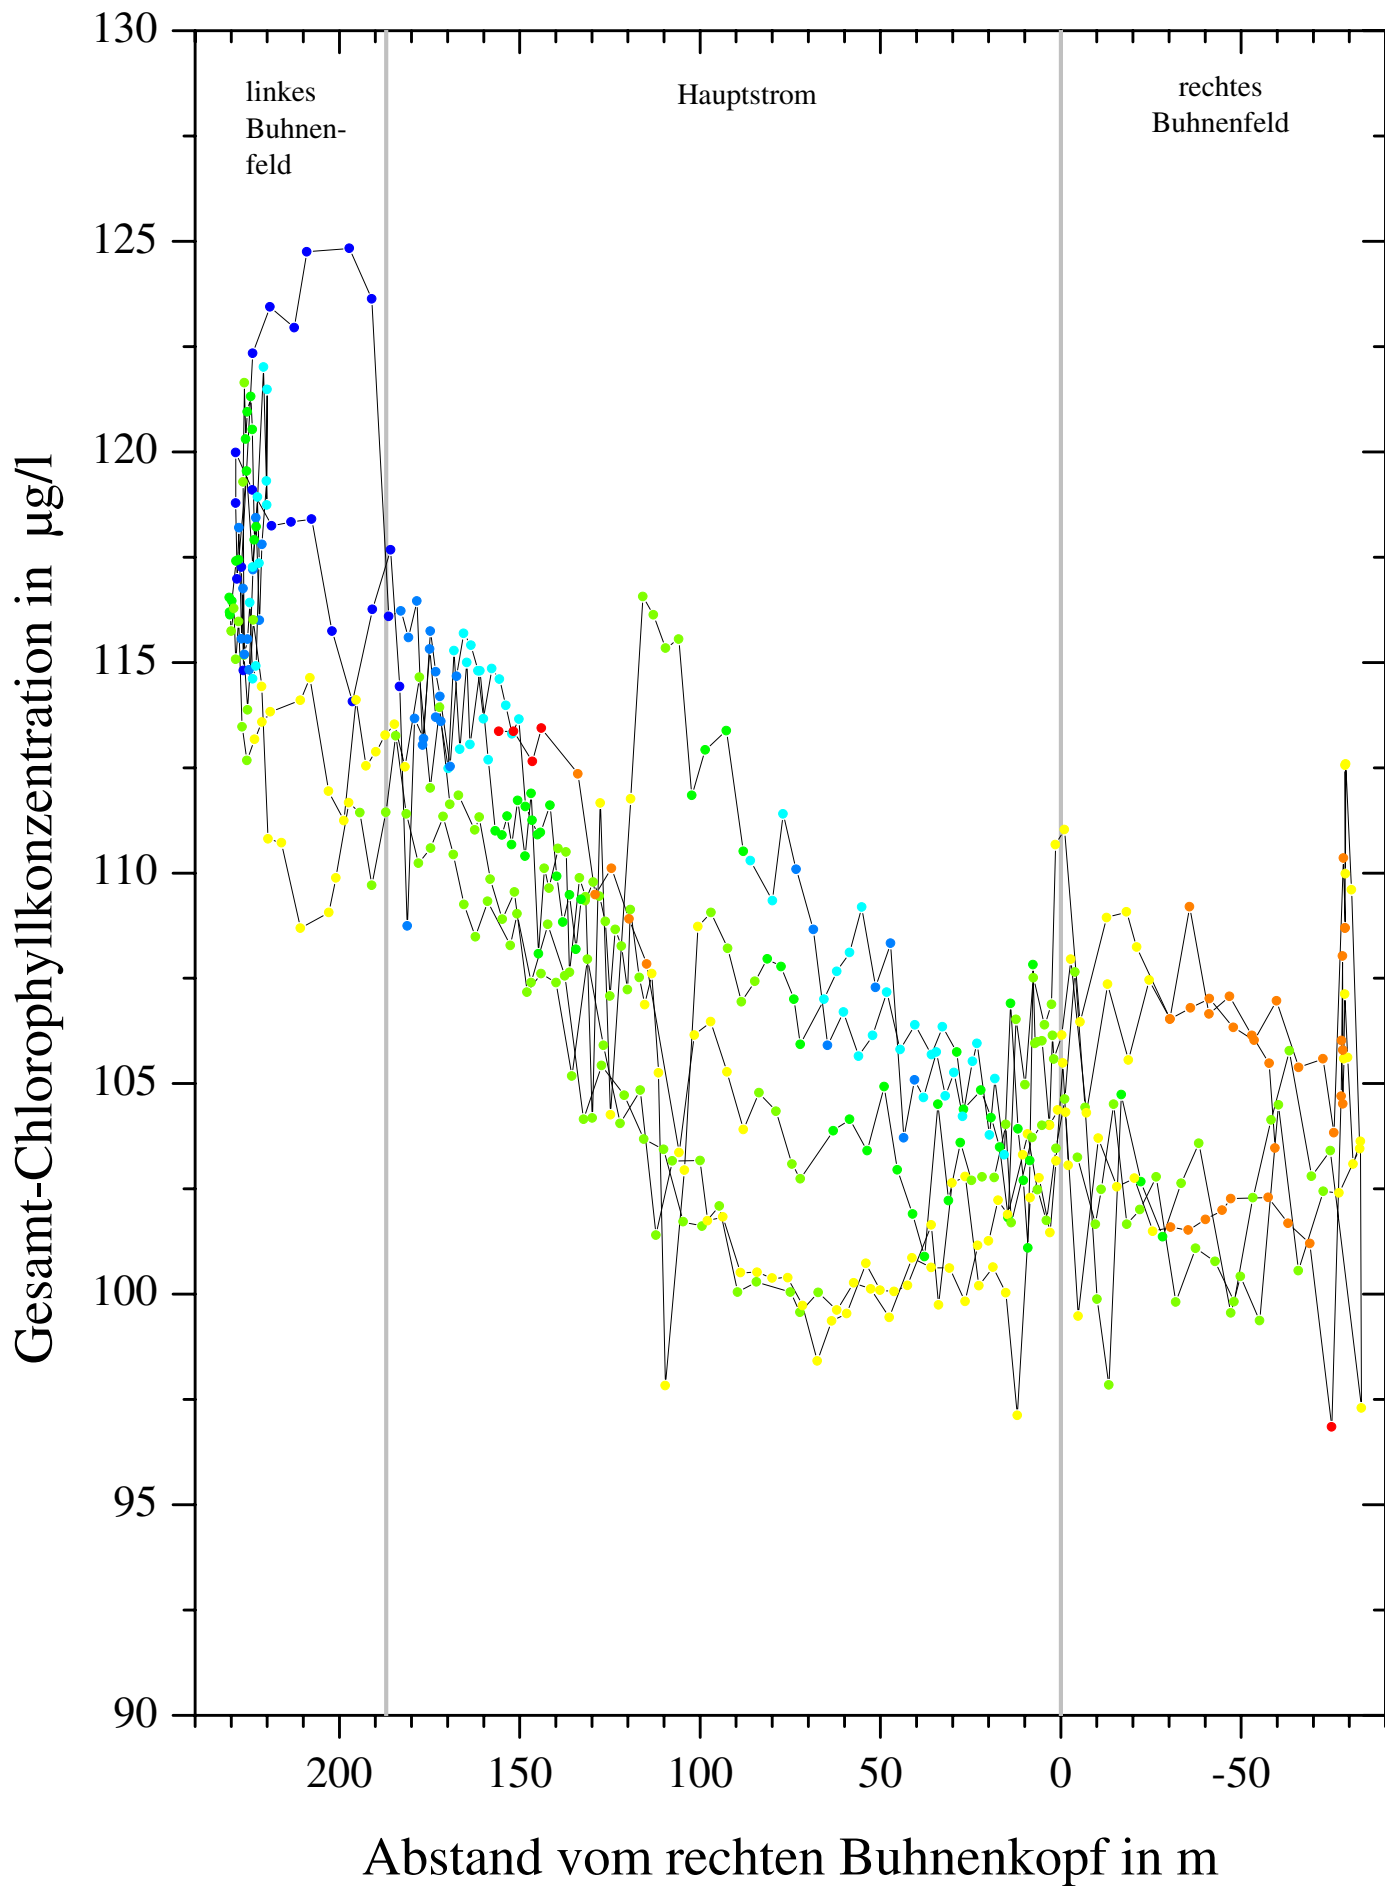
Wassergüteparameter hochaufgelöst im Flußquerschnitt Elbe km 472.6, 23.-26.07.2001, Ch1A26A

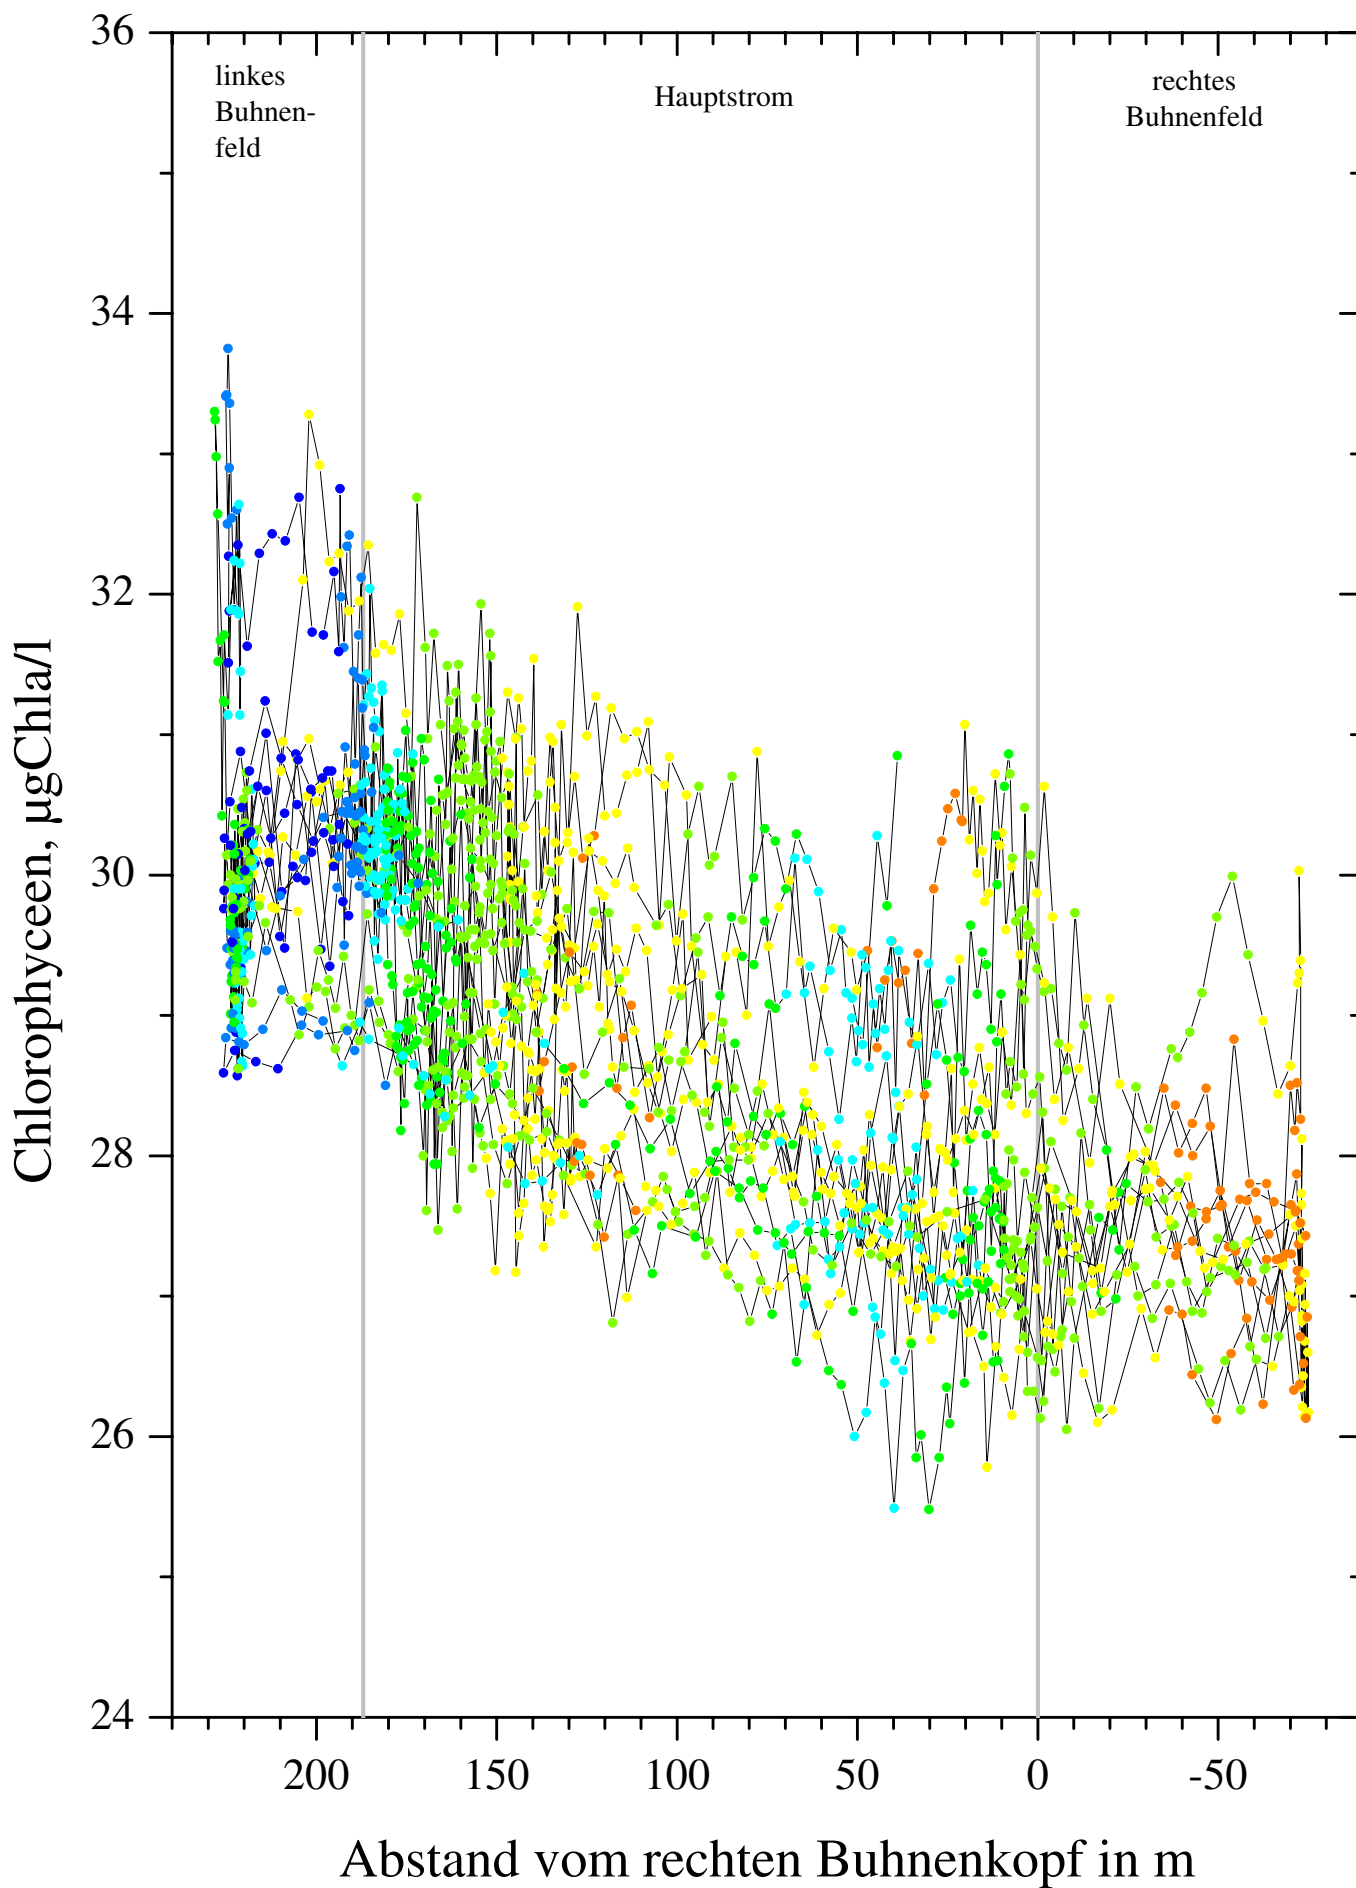
Wassergüteparameter hochaufgelöst im Flußquerschnitt Elbe km 472.6, 23.-26.07.2001, Chloro24A

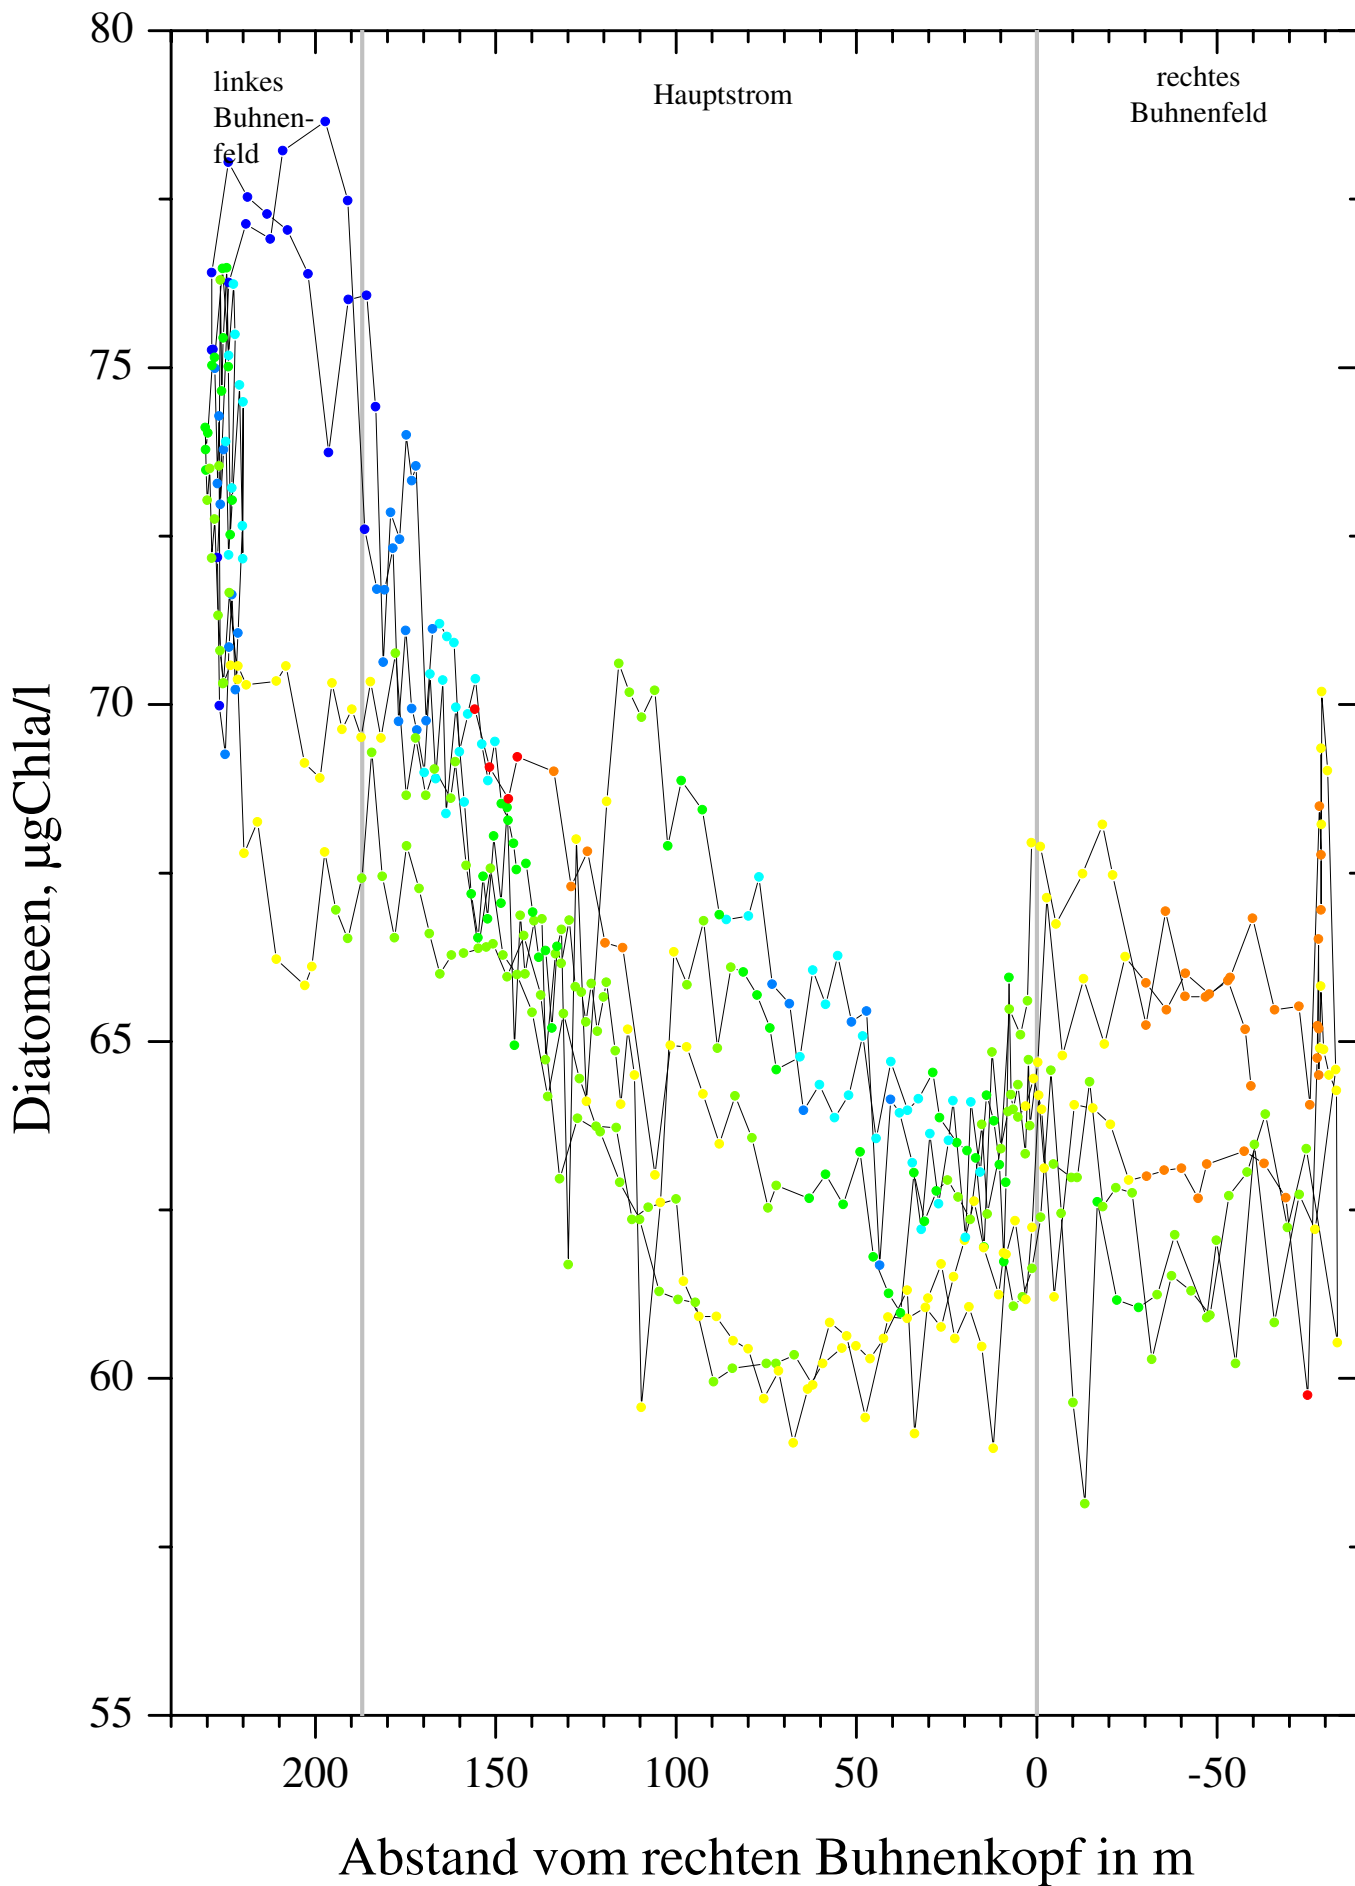
Wassergüteparameter hochaufgelöst im Flußquerschnitt Elbe km 472.6, 23.-26.07.2001, Diatom26A

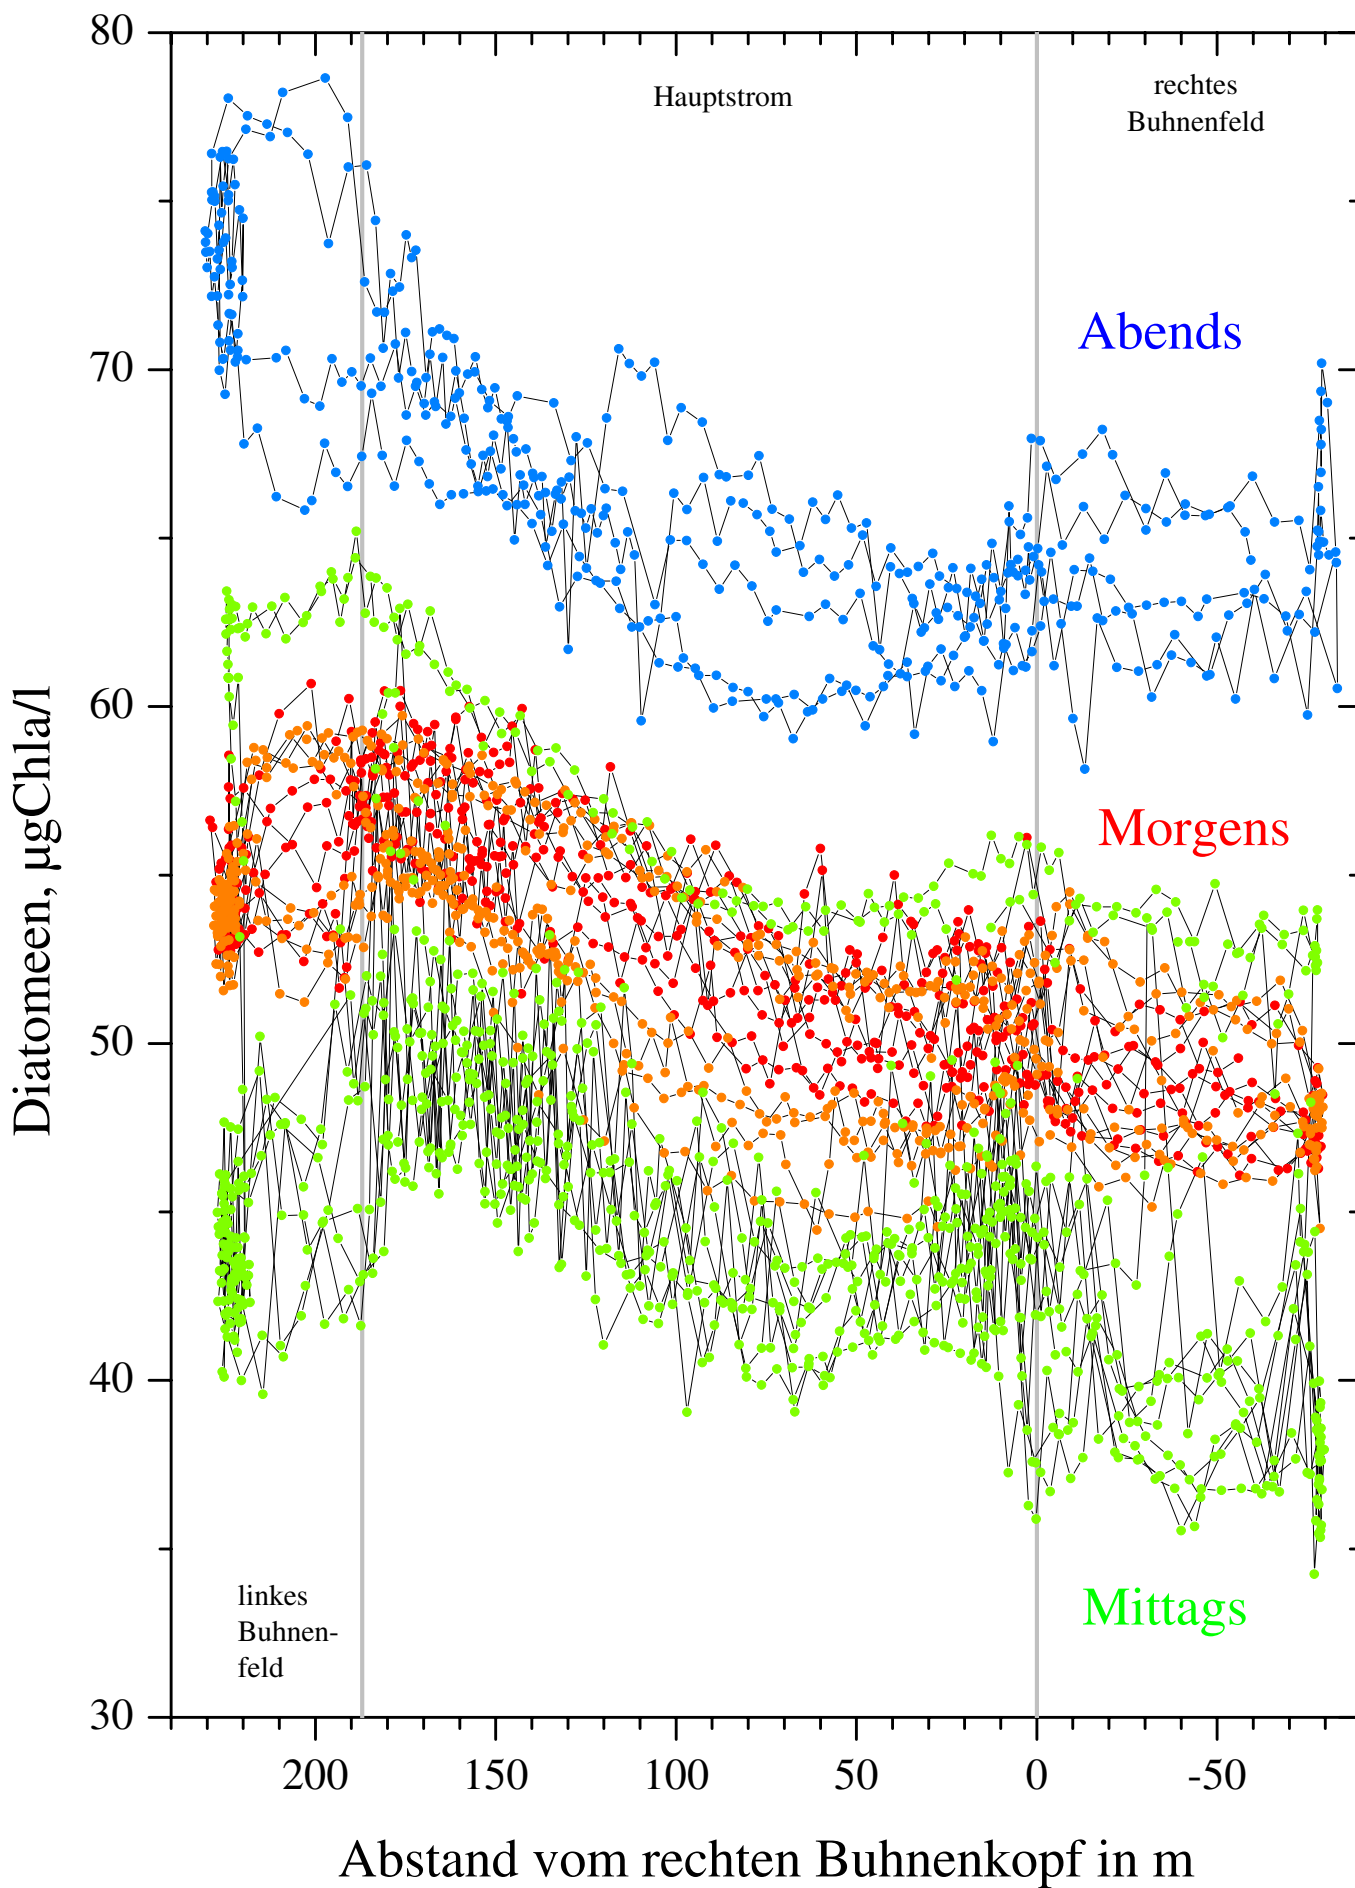
Wassergüteparameter hochaufgelöst im Flußquerschnitt Elbe km 472.6, 23.-26.07.2001, Diatom26

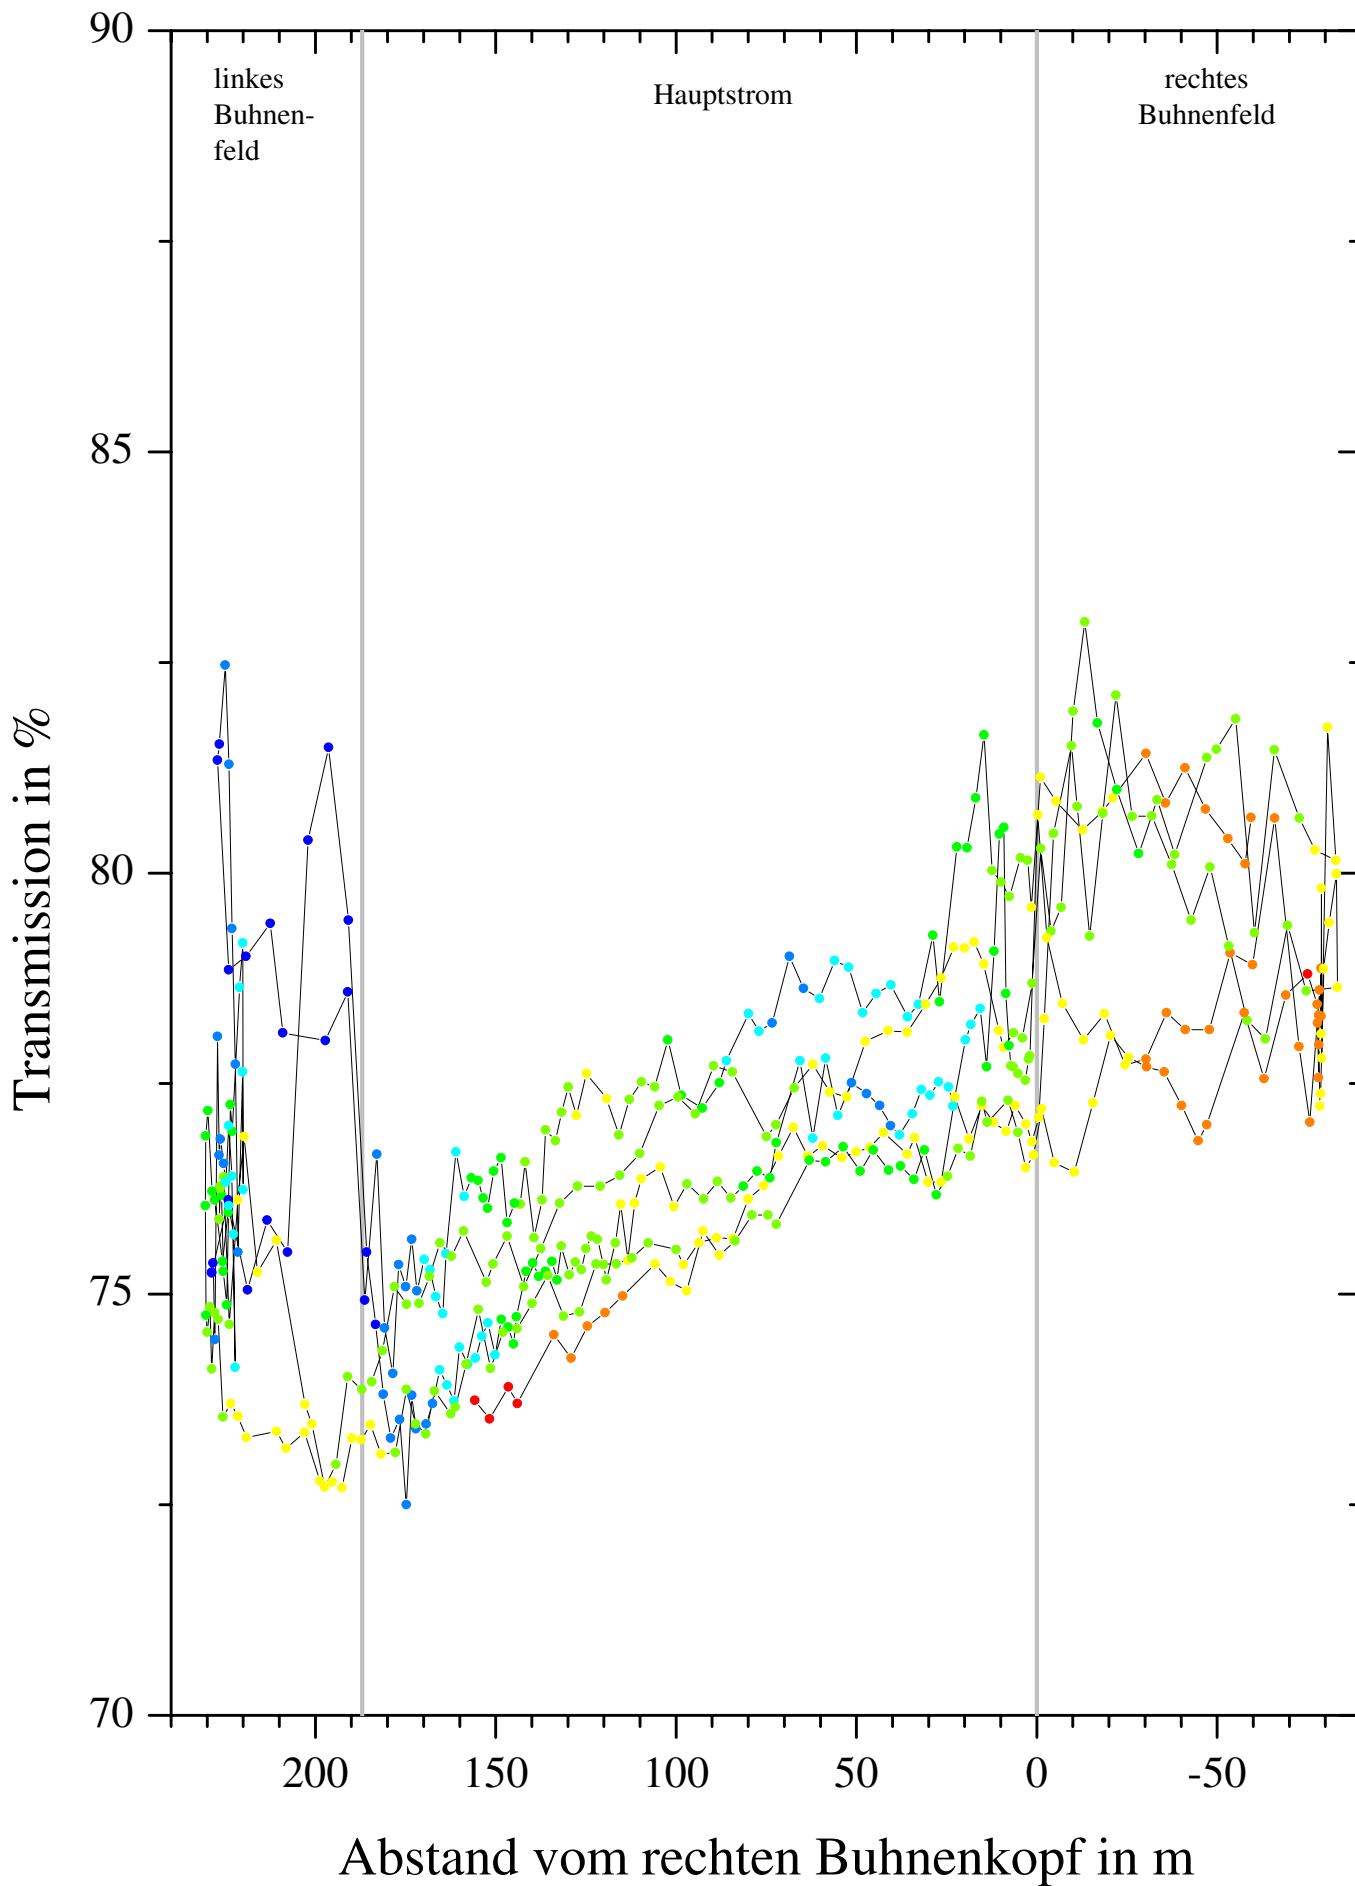
Wassergüteparameter hochaufgelöst im Flußquerschnitt Elbe km 472.6, 23.-26.07.2001, Transm26A

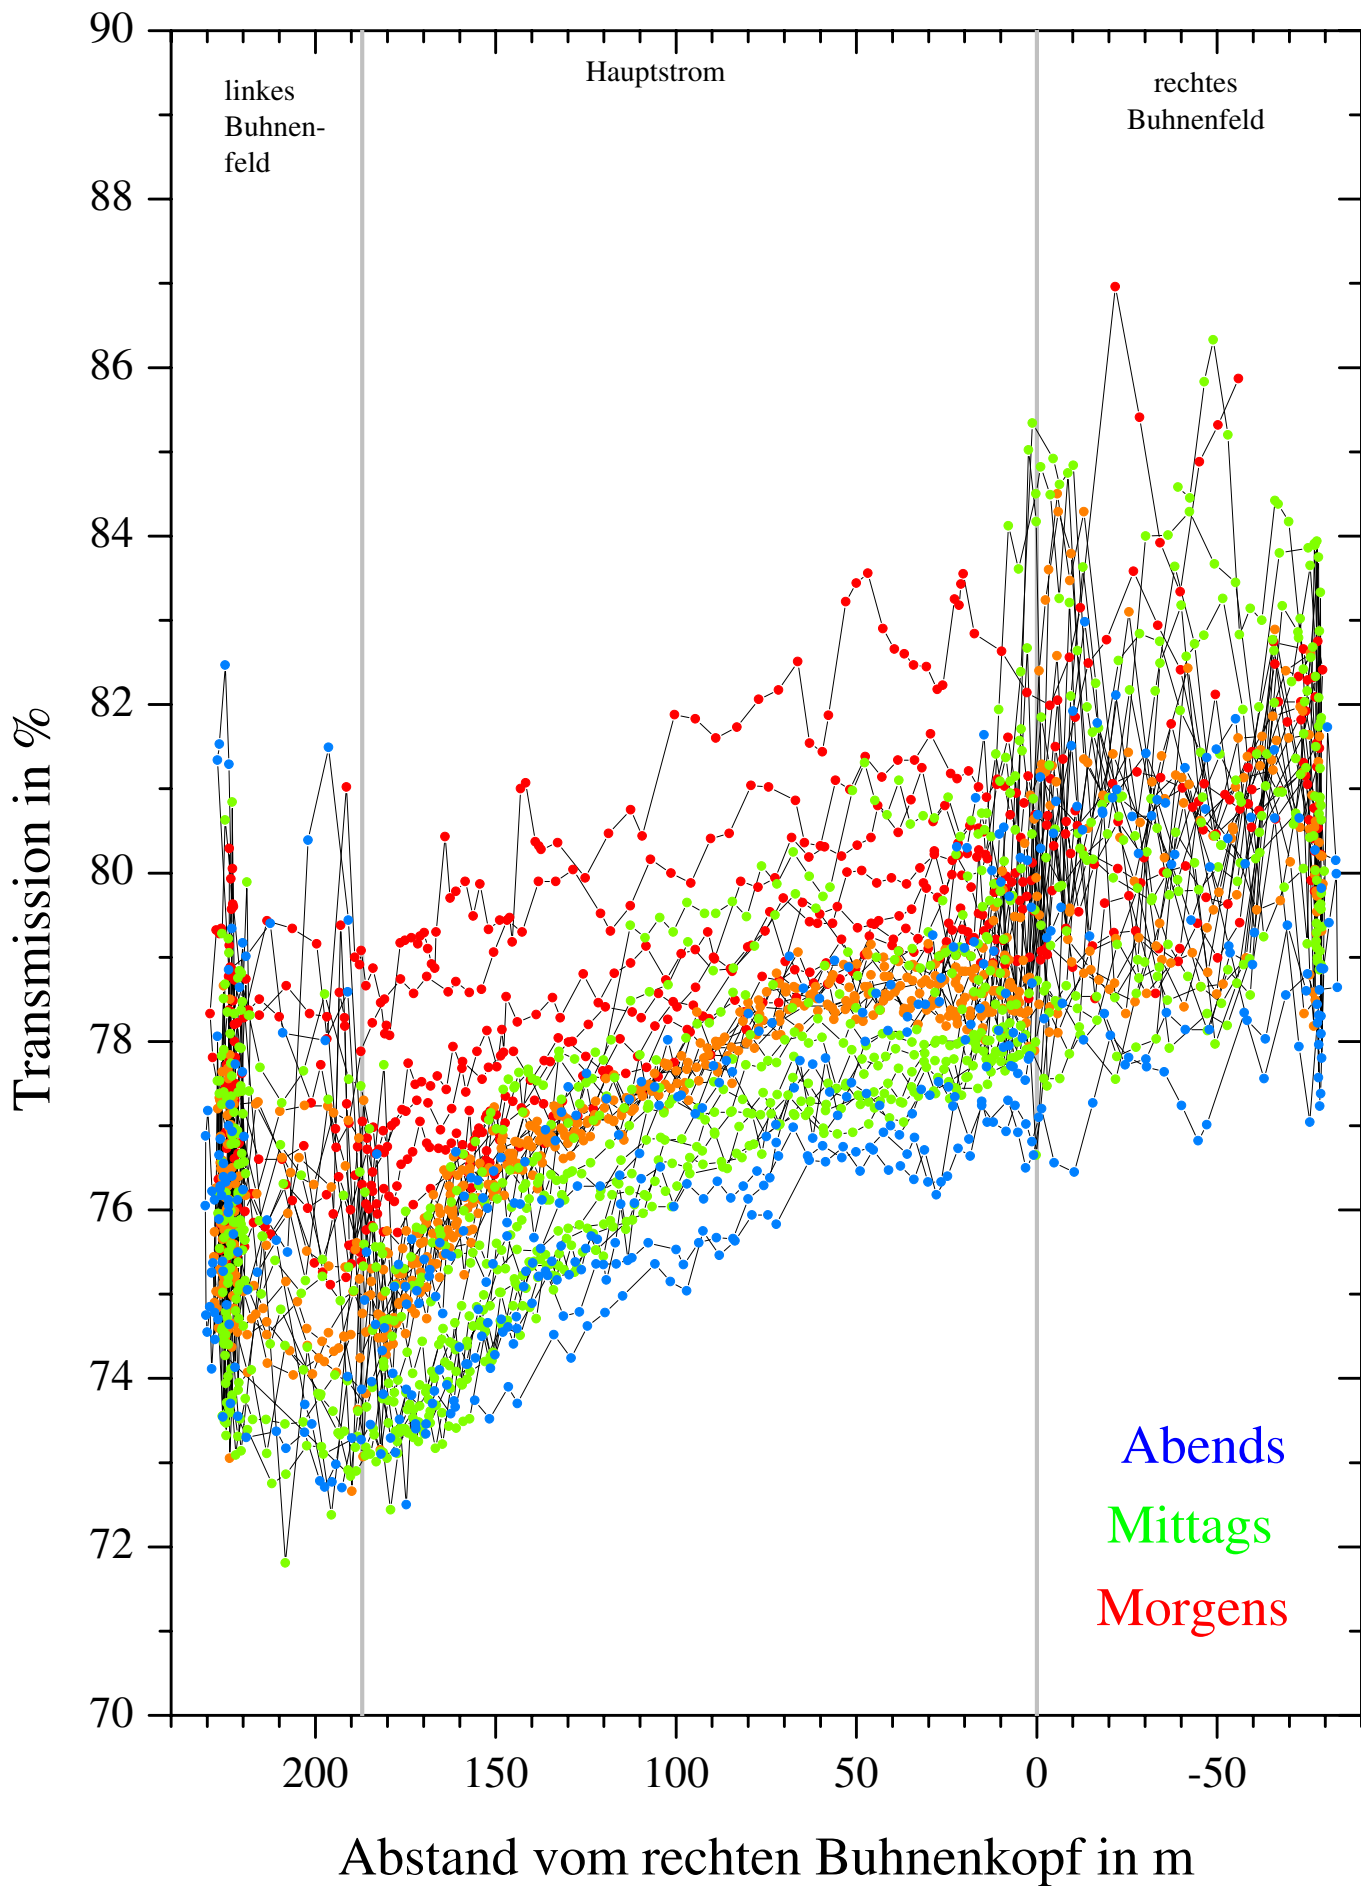
Wassergüteparameter hochaufgelöst im Flußquerschnitt Elbe km 472.6, 23.-26.07.2001, Transm26
