Fotodokumentace povodně

v srpnu 2002

v povodí Labe

Fotodokumentace – přehled:

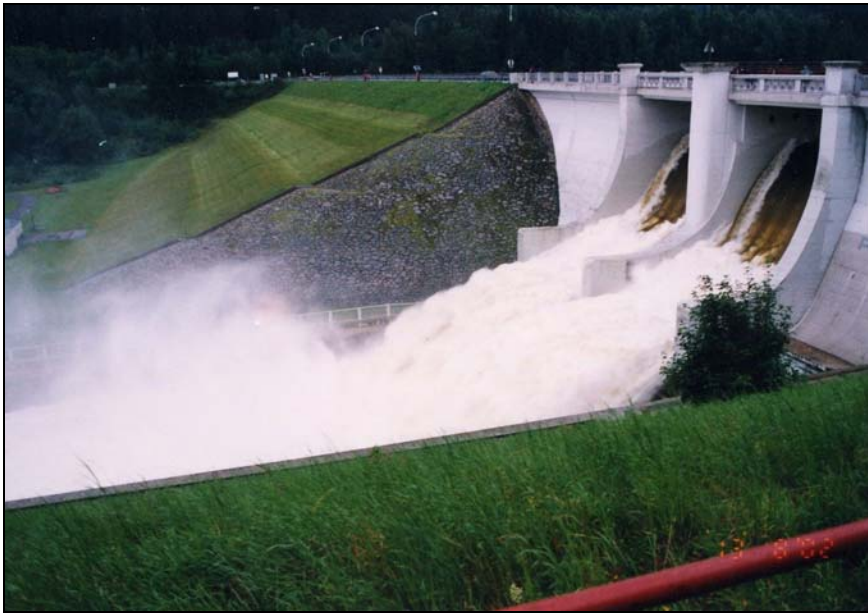
F 1

VD Lipno I (309,5 mil. m³), bezpečnostní přeliv (320 m³.s⁻¹), 13. 8. 2002, Vltava

Talsperre Lipno I, (309,5 Mio. m³), Hochwasserüberlauf (320 m³/s), 13.08.2002, Moldau

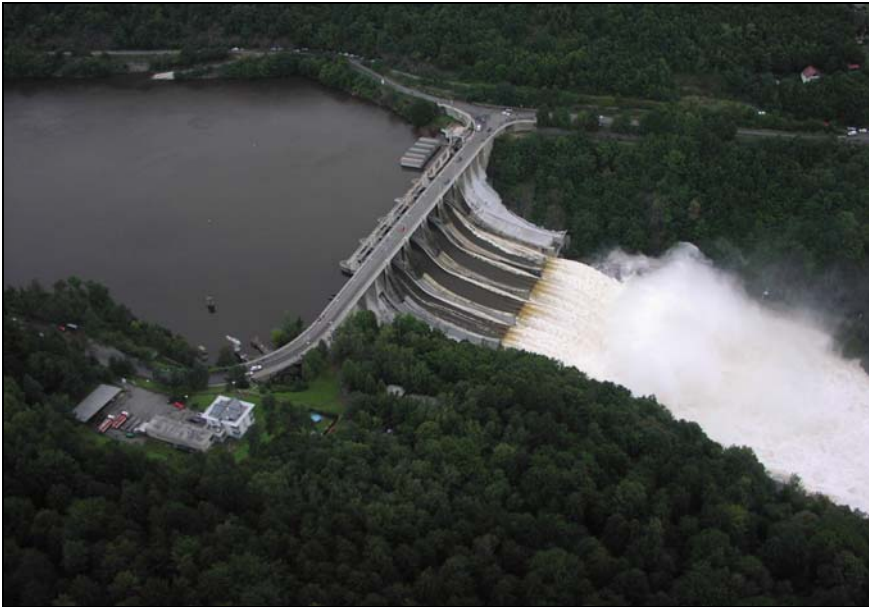
F 9

VD Orlík (716,5 mil. m³),
14. 8. 2002, 14:46 hod., Vltava,
maximální odtok 3 100 m³·s⁻¹,
maximální přítok 3 900 m³·s⁻¹

Talsperre Orlík (716,5 Mio. m³),
14.08.2002, 14.46 Uhr, Moldau,
der maximale Abfluss
3100 m³/s, der höchste Zufluss
3900 m³/s

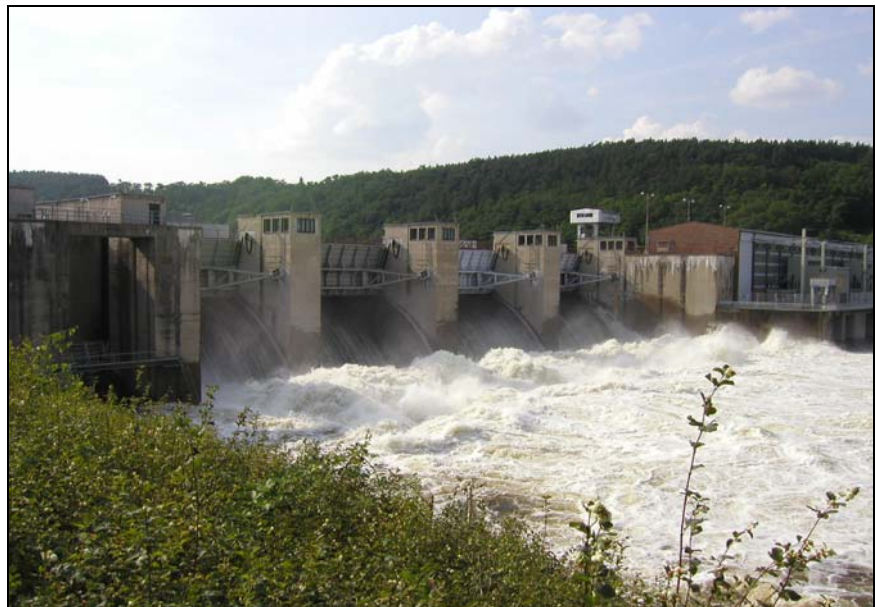
F 10

VD Slapy (269,3 mil. m³), bezpečnostní přeliv (3150 m³.s⁻¹), 14. 8. 2002, Vltava

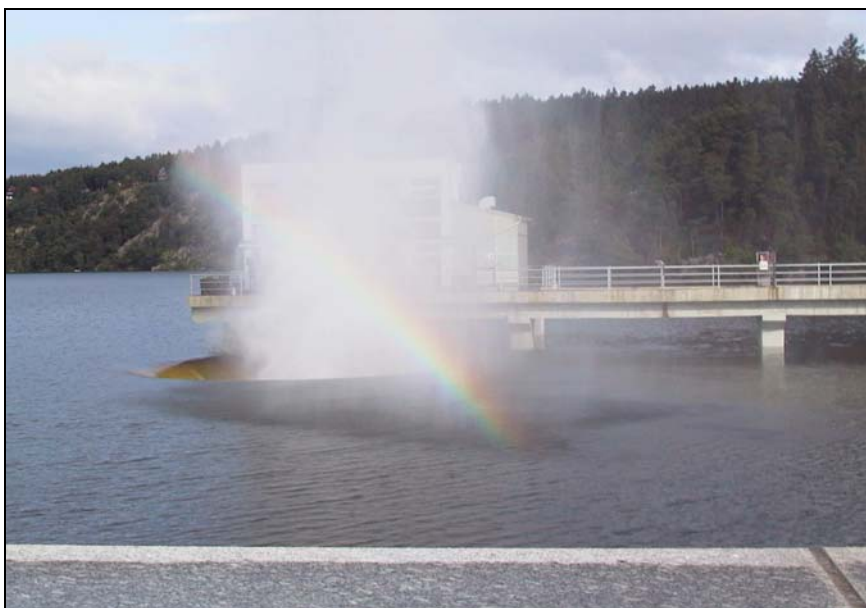
F 11

VD Kamýk (13,0 Mio. m³), Vltava

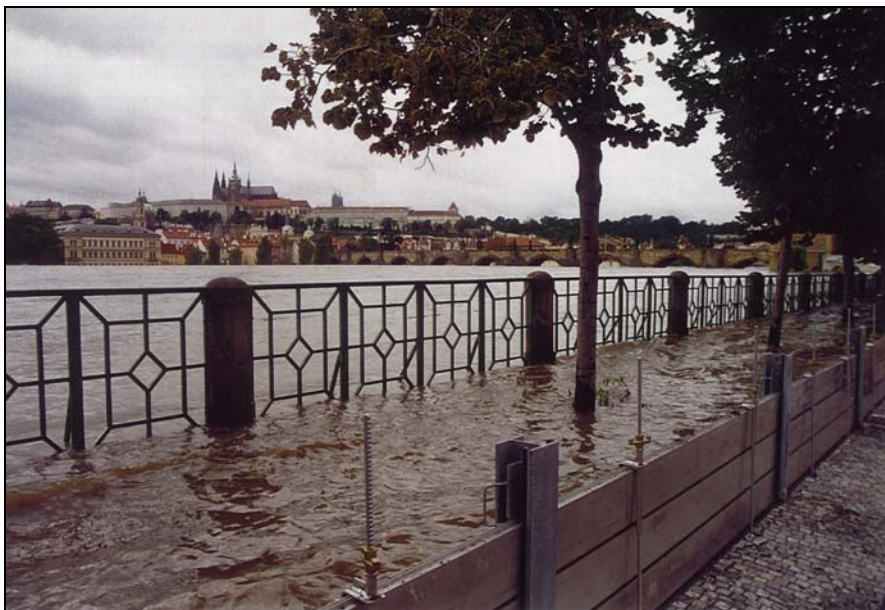
F 21

Praha, vorová propust, vpravo Národní divadlo, vlevo Hradčany, Vltava

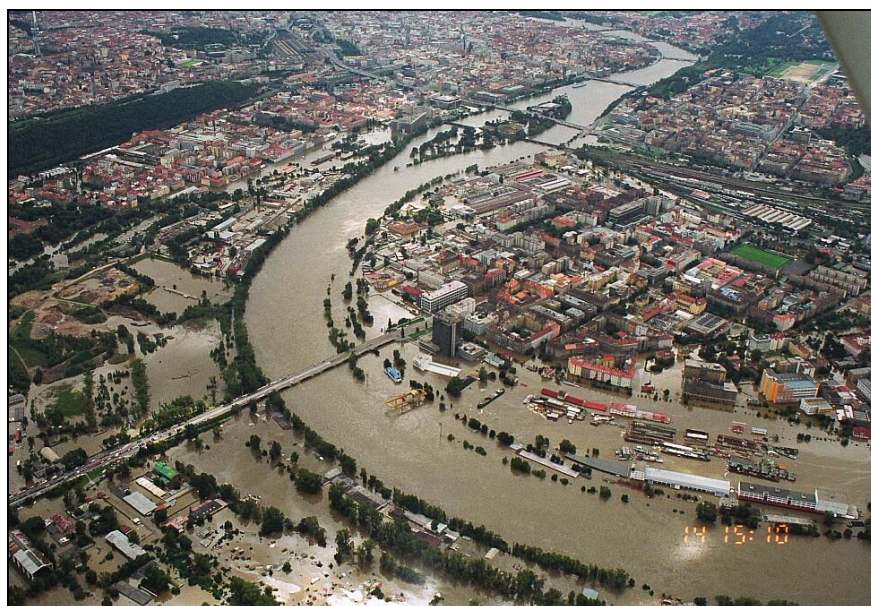
F 22

Praha, mobilní protipovodňová stěna, Vltava

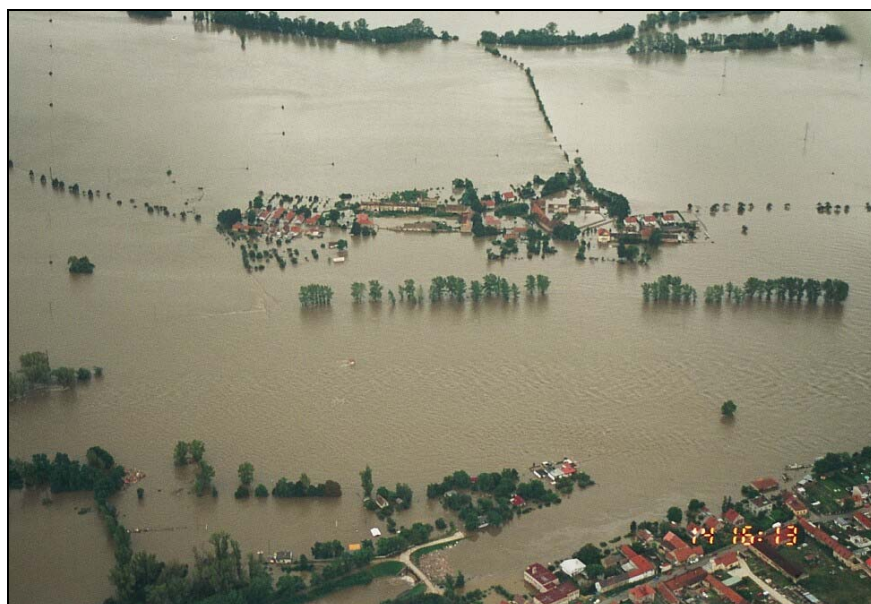
F 28

Vodní elektrárna Dolany, zatopený jez, Vltava pod Prahou

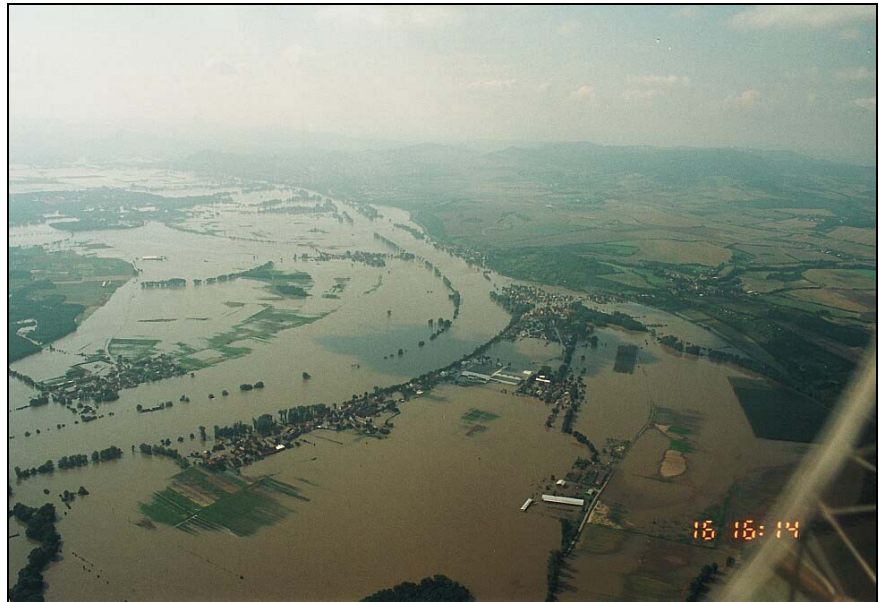
F 37

Štětí, zdymadlo, Labe

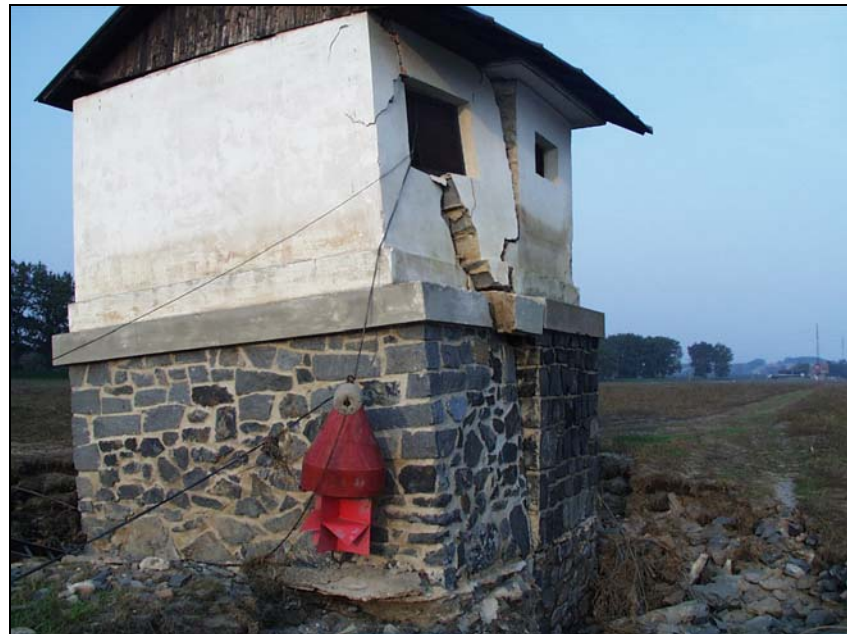
F 52

Ždírec, Úslava

Pegel Ždírec, Úslava

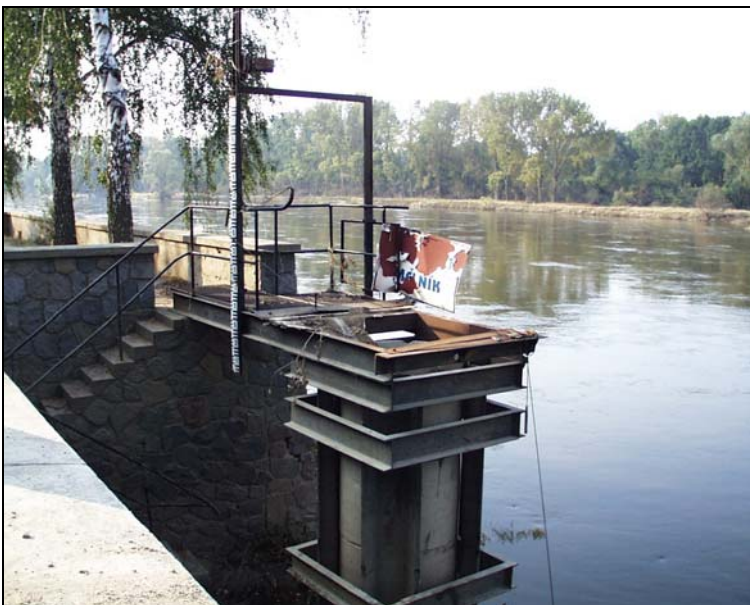
F 53

Vraňany, Vltava

Pegel Vraňany, Moldau

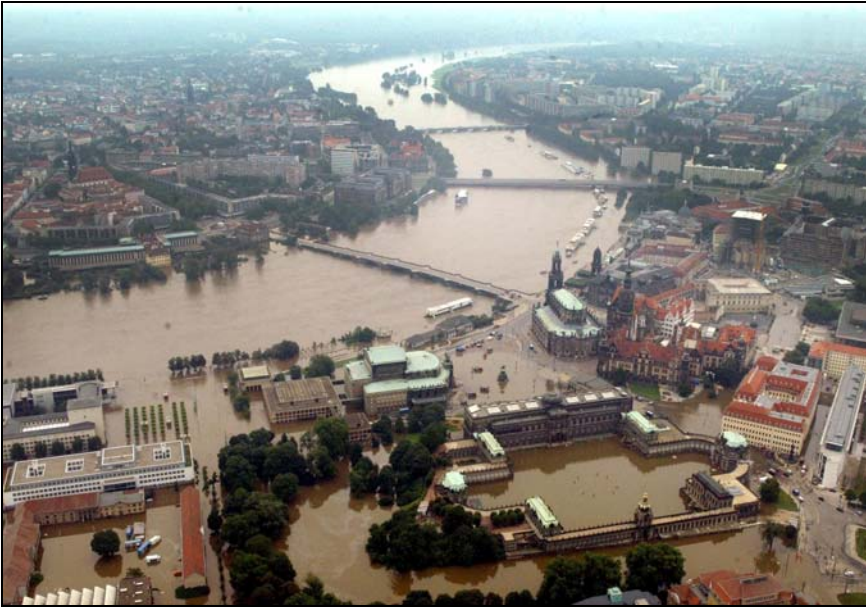
F 57

Dresden-Tolkewitz, überflutetes Wasserwerk (rechts unten), 16.08.2002, Hochwasserscheitel am 17.08.2002, Elbe

Drážďany-Tolkewitz, zaplavená vodárna (vpravo dole), 16. 8. 2002, kulminace povodně 17. 8. 2002, Labe

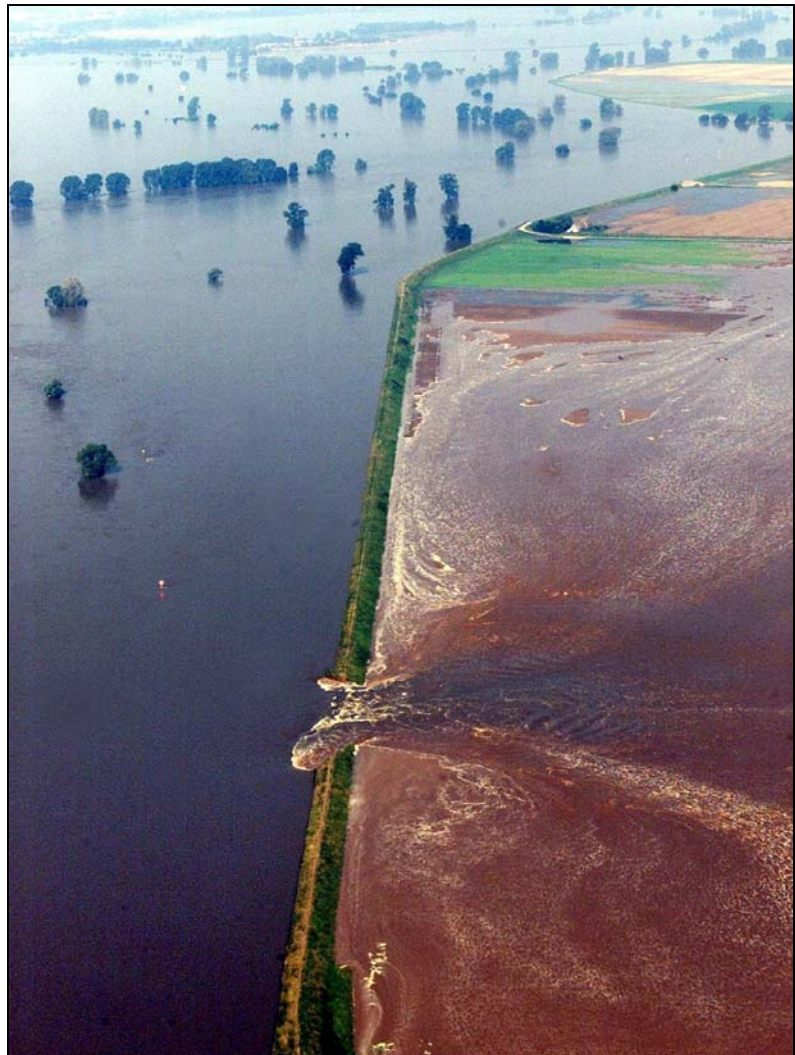
F 61

Meißen, Überflutete Kläranlage,
16.08.2002, Elbe

Míšeň, zaplavená ČOV,
16. 8. 2002, Labe

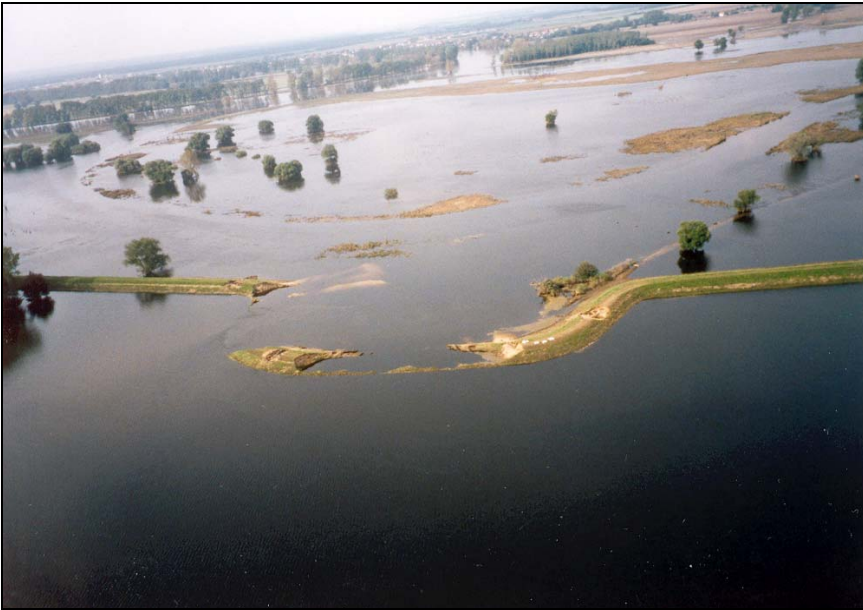
F 62

Deichbruch bei Dautzschen
(unterhalb von Torgau) am
18.08.2002, Elbe

Protržená ochranná hráz u obce
Dautzschen (pod městem
Torgau), 18. 8. 2002, Labe

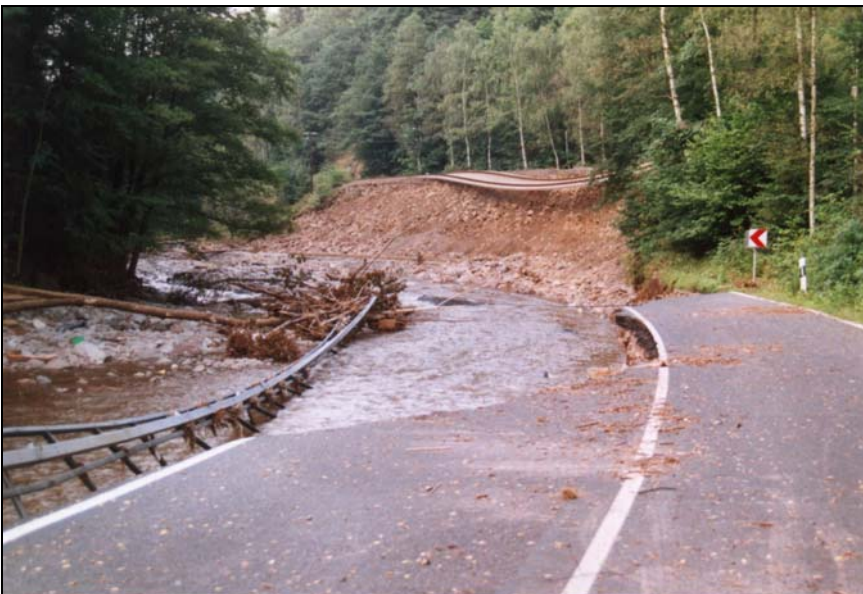
F 64

Bruch des Dammes des Hochwasserrückhaltebeckens in der Prießnitz (Nebenfluss der Müglitz) oberhalb von Glashütte (Osterzgebirge) am 12.08.2002 um 16.30 Uhr, ca. 50 000 m³ Inhalt

Protržená hráz retenční nádrže na toku Prießnitz (přítok řeky Müglitz) nad městem Glashütte (východní část Krušných hor) 12. 8. 2002, 16:30, objem cca 50 000 m³

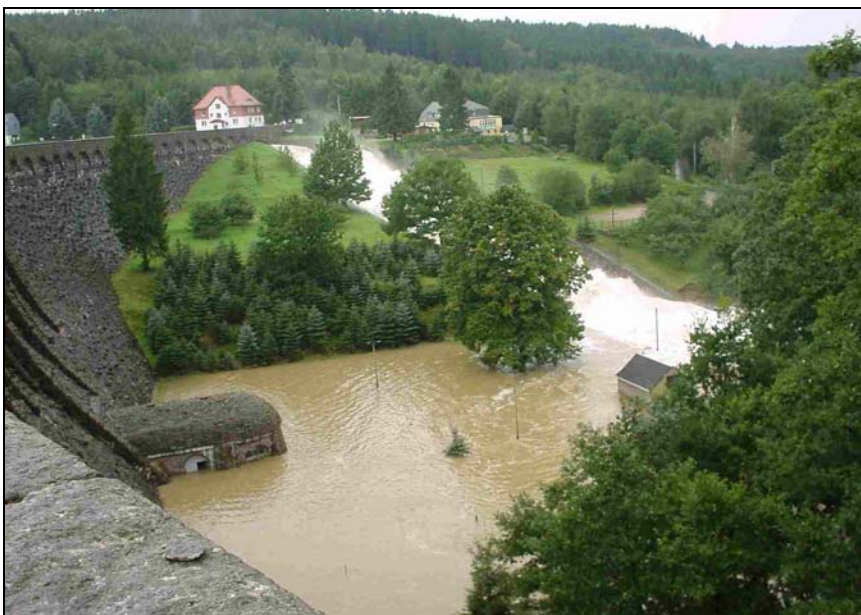
F 68

Talsperre Klingenberg
(16,4 Mio. m³) im Osterzgebirge,
Hochwasserüberlauf (170 m³/s)
und Rückstau bis zum Mauerfuß,
13.08.2002, Wilde Weißeritz

VD Klingenberg (16,4 mil. m³) ve
východní části Krušných hor,
bezpečnostní přeliv (170 m³.s⁻¹) a
zpětné vzdutí k patě hráze, 13.8.
2002, Divoká Bystrice

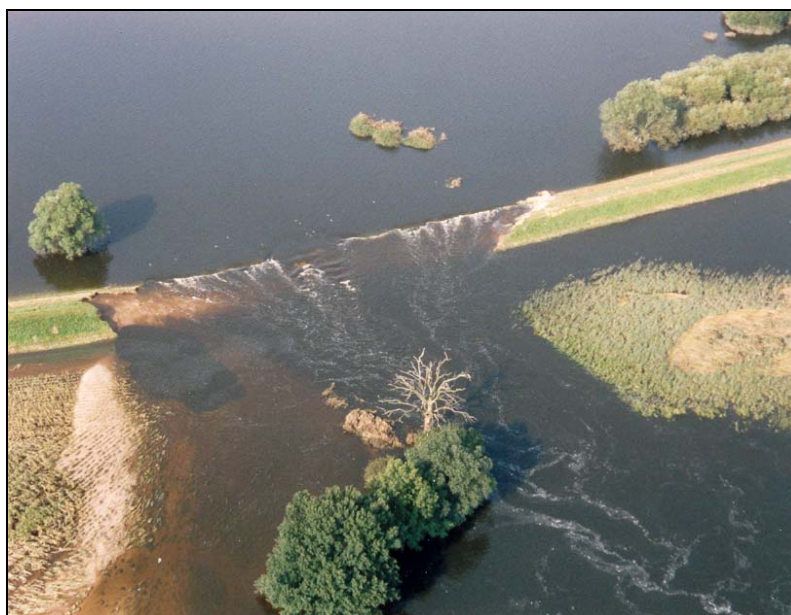
F 75

Pratau nahe Wittenberg/L., gesicherte Deichbruchstelle, Elbe

Durch den Deichbruch wurden 8,0 km² überflutet.

Obec Pratau u města Wittenberg/L., zajištěná protržená ochranná hráz, Labe

Při protržení hráze bylo zaplaveno území o rozloze 8,0 km².

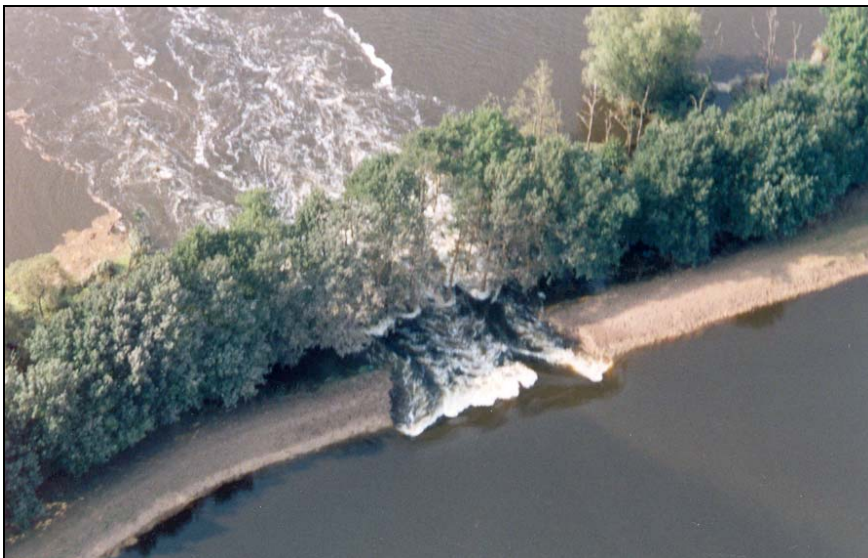
F 76

Deichbruch bei Seegrehna unterhalb von Wittenberg/L. Der Bruch bestand vom 18.08. bis 27.08.2002 und führte zur Überflutung von 50,0 km², Elbe

Ochranná hráz u obce Seegrehna pod městem Wittenberg/L., při jejímž protržení v době od 18. 8. do 27. 8. 2002 bylo zaplaveno území o rozloze 50,0 km², Labe

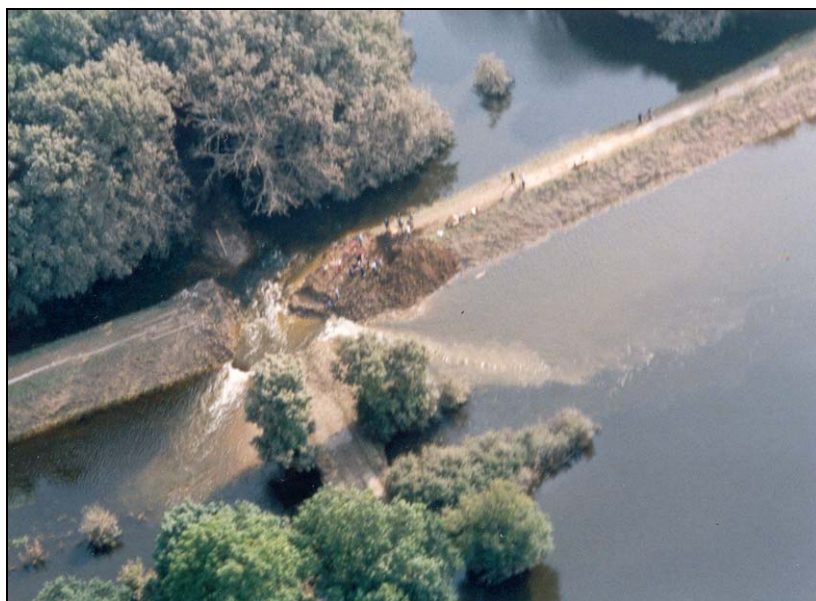
F 77

Sprengung des Elberückstau-
deiches bei Seegrehna (unter-
halb Wittenberg/L.)

Odstřel hráze proti zpětnému
vzduť z Labe u obce Seegrehna
(pod městem Wittenberg/L.)

Beide Deichsprengungen wur-
den zur Entlastung des "Wörlit-
zer Winkels" durchgeführt, der
durch den Deichbruch bei
Seegrehna überflutet wurde
(50,0 km²).

Obě hráze byly odstřeleny
s cílem zmírnit situaci v oblasti
"Wörlitzer Winkel", která byla
zaplavena v následku protržení
ochranné hráze u obce See-
grehna (50,0 km²).

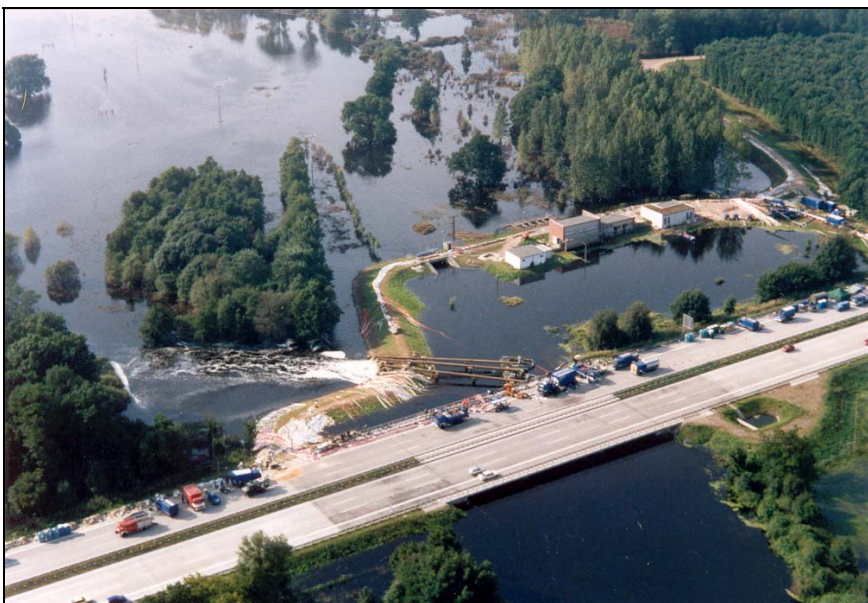
F 78

Sprengung des Deiches bei
Rehsen, Elbe

Odstřel ochranné hráze u obce
Rehsen, Labe

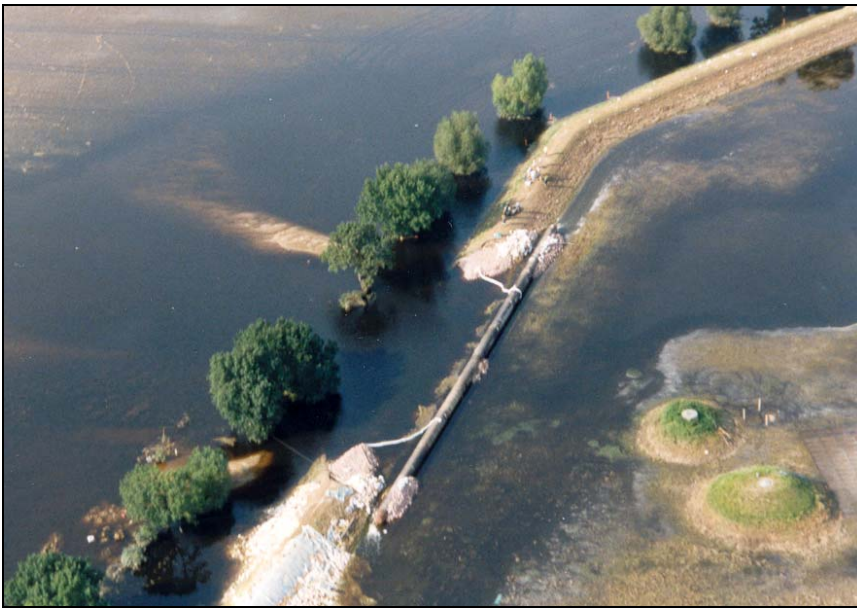
F 79

Einsatz eines Behelfsschöpf-
werkes (5 m³/s) mit drei nieder-
ländischen Hochleistungspum-
pen neben dem Schöpfwerk
Kapengraben zur Sicherung der
Autobahn A9 bei Vockerode,
Elbe

Vedle čerpací stanice Kapen-
graben byla k zajištění dálnice
A9 u města Vockerode nasaze-
na pomocná čerpací stanice
(5 m³·s⁻¹) se třemi vysokokapa-
citními čerpadly z Nizozemí,
Labe

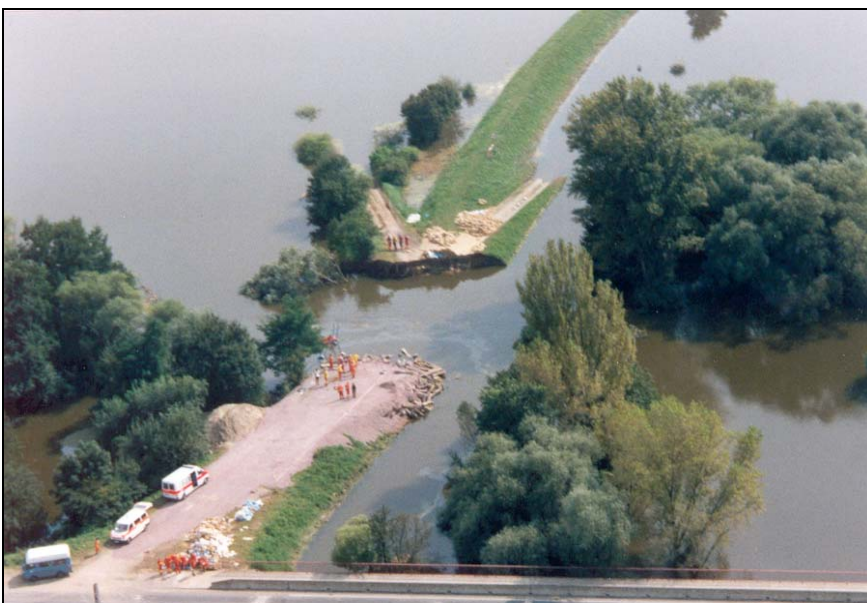
F 81

Pretziener Wehr am 22.08.2002 bei einem Durchfluss von $700 \text{ m}^3/\text{s}$. Der maximale Durchfluss betrug $1\,050 \text{ m}^3/\text{s}$ am 19. 08. 2002, Elbeumflutkanal bei Magdeburg

Jez Pretzien 22. 8. 2002 při průtoku $700 \text{ m}^3 \cdot \text{s}^{-1}$. Maximální průtok $1\,050 \text{ m}^3 \cdot \text{s}^{-1}$ byl zaznamenán 19. 8. 2002, obtokový kanál Labe u Magdeburku

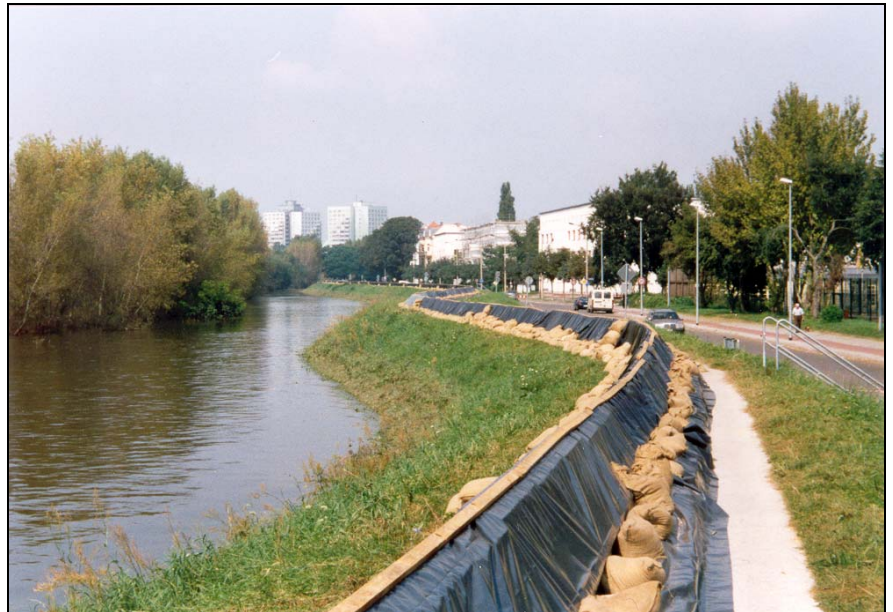
F 83

Schönebeck, mobile Hochwasserschutzwand aus Köln in der Stadtlage bei Durchgang des Hochwasserscheitels, 19.08.2002, Elbe

Schönebeck, mobilní protipovodňová stěna z Kolína nad Rýnem ve městě při kulminaci povodně, 19. 8. 2002, Labe

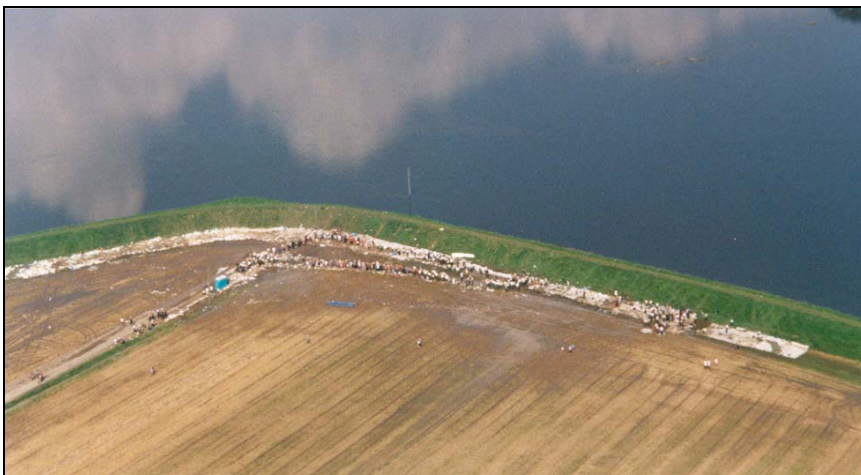
F 84

Magdeburg- Cracau, mobile Hochwasserschutzwand, 23.08.2002, Elbe.
Der Hochwasserscheitel war am 19.08.2002.

Magdeburku-Cracau, mobilní protipovodňová stěna, 23. 8. 2002, Labe
Povodňová vlna kulminovala 19. 8. 2002.

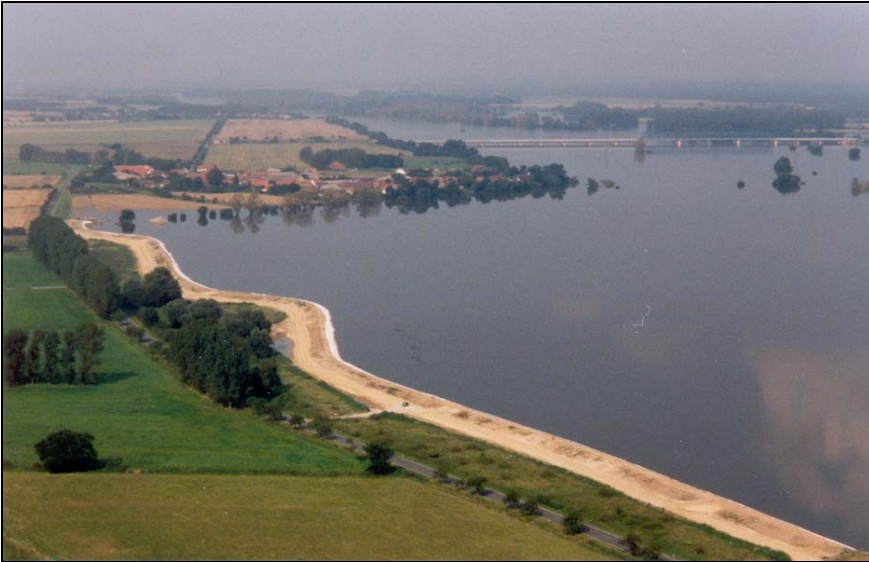
F 85

Buch (oberhalb Tangermünde), massive Sicherung des Deichfußes des linken Elbedeiches, 22.08.2002, Elbe
Scheitel der Hochwasserwelle war am 20.08.2002.

Obec Buch (nad městem Tangermünde), rozsáhlé zajištění paty levé ochranné hráze, 22. 8. 2002, Labe
Povodňová vlna kulminovala 20. 8. 2002.

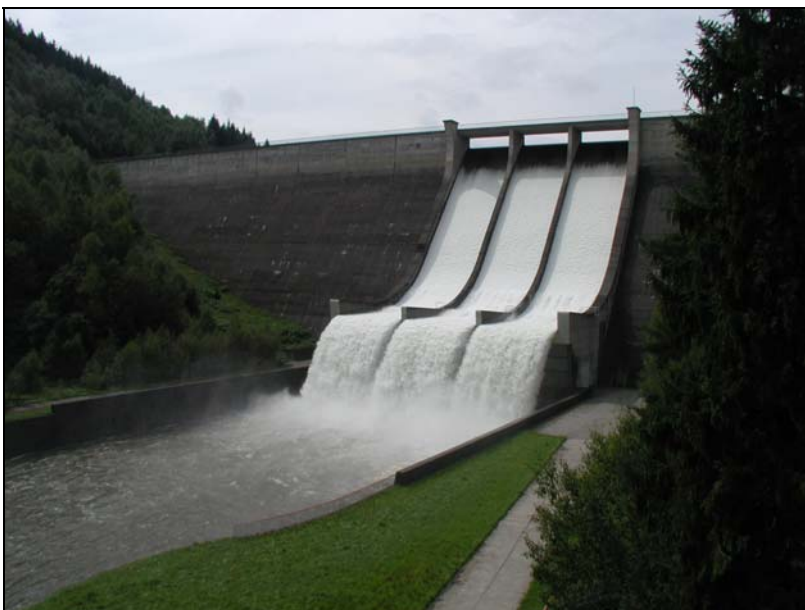
F 90

Talsperre Carlsfeld (3,0 Mio. m³), Hochwasserüberlauf (8 m³/s), 13.08.2002, Wilzsch

VD Carlsfeld (3,0 mil. m³), bezpečnostní přeliv (8 m³.s⁻¹), 13. 8. 2002, Wilzsch

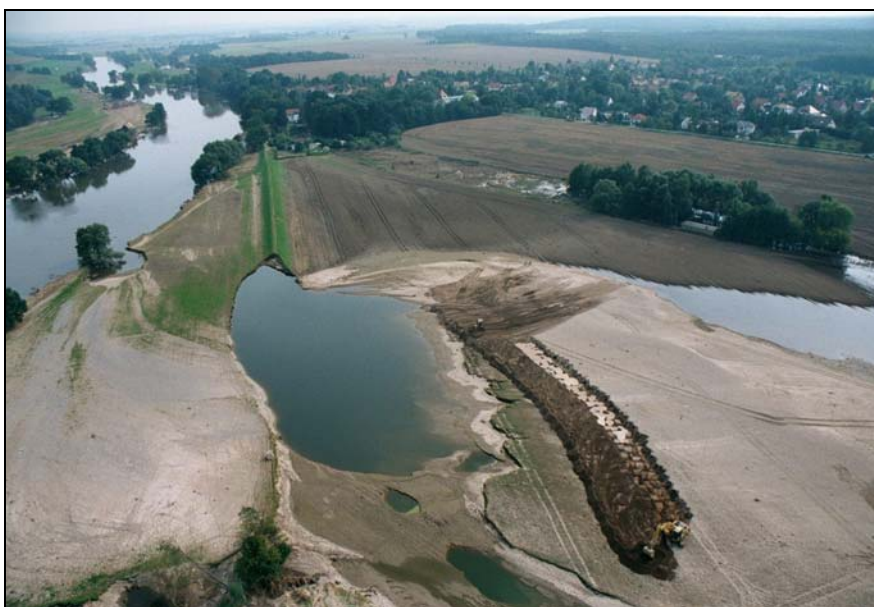
VD Kriebstein (11,7 mil. m³), 13.8. 2002, 17:15 hod., Zschopau

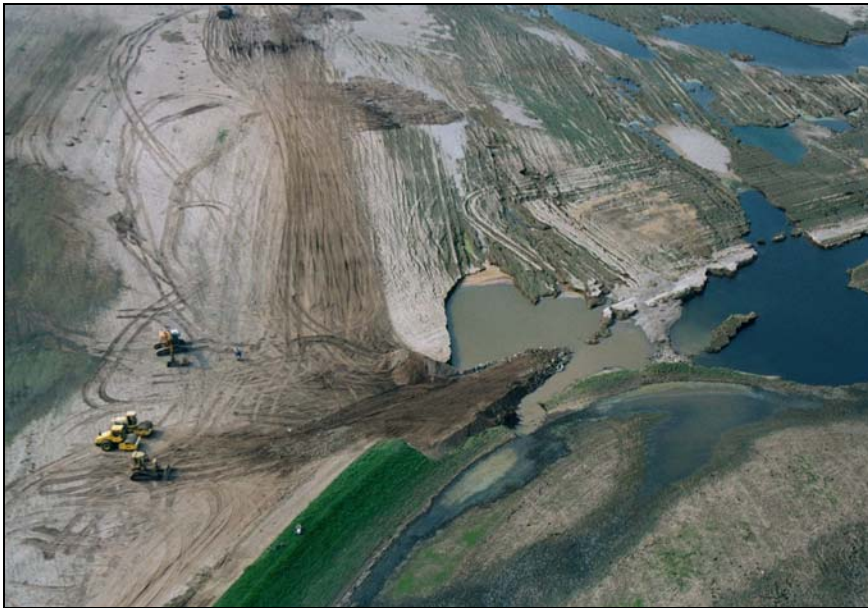
F 94

Deichbruch bei Schmölen, Mulde

Protržená ochranná hráz u obce Schmölen, Mulde

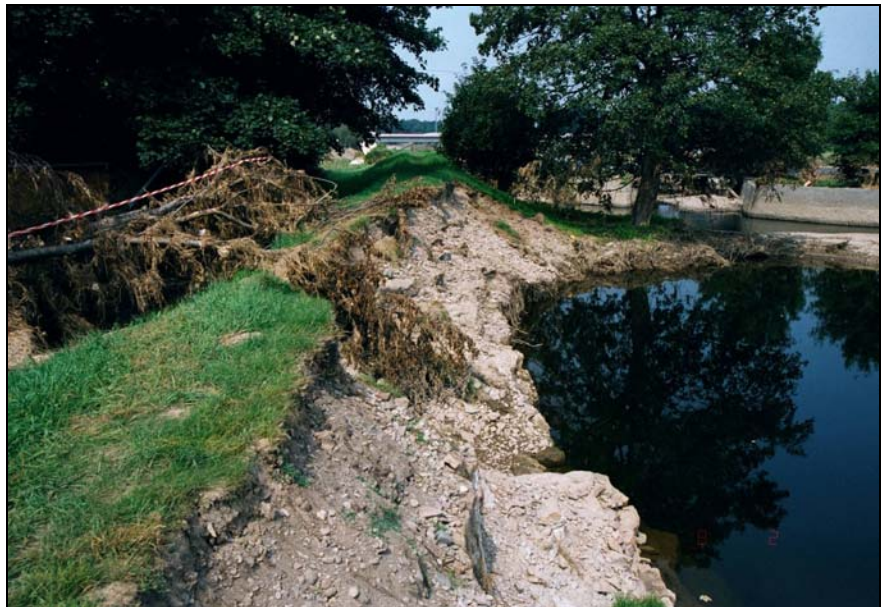
F 95

Deichbruch Grubnitz bei Wurzen,
Mulde

Protržená ochranná hráz Grub-
nitz u města Wurzen, Mulde

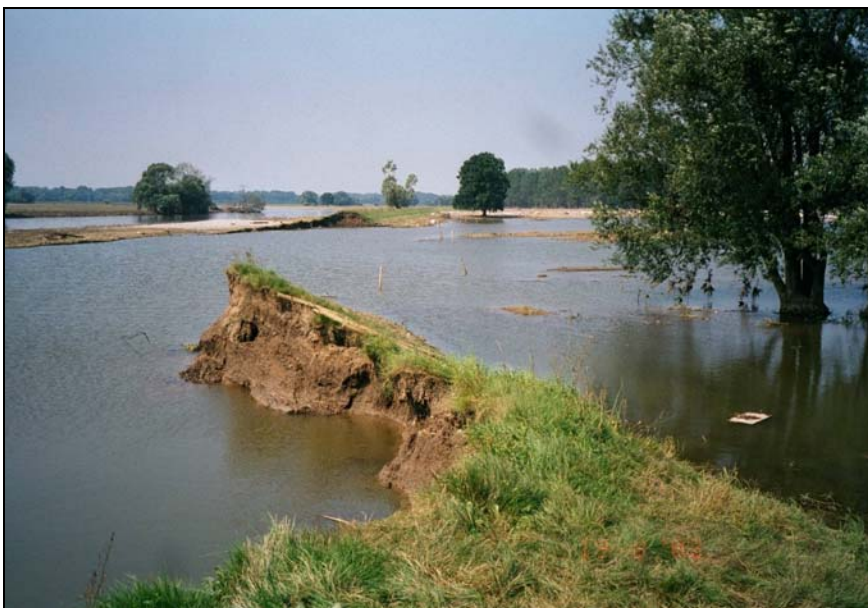
F 96

Beschädigung des Deiches bei
Wurzen, 19.08.2002, Mulde

Poškození ochranné hráze
u města Wurzen, 19. 8. 2002,
Mulde

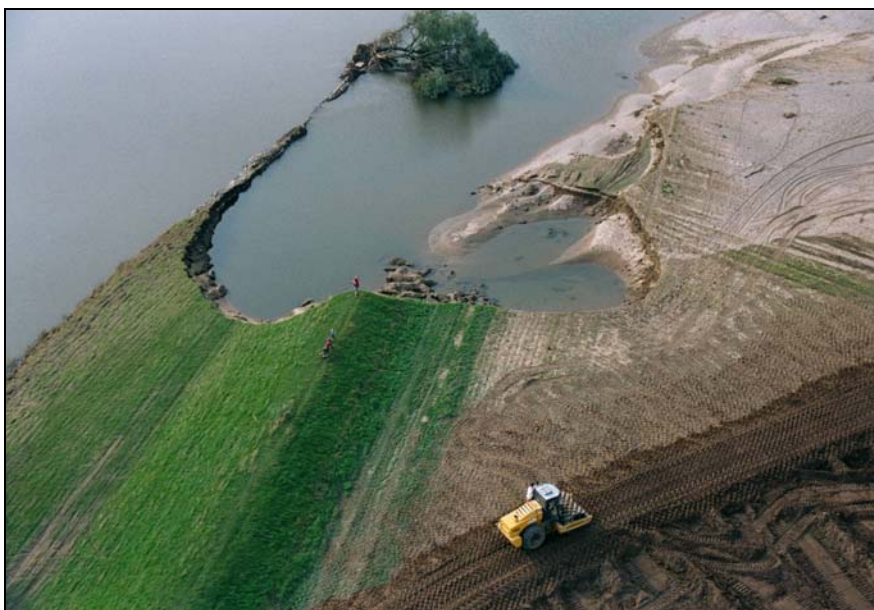
F 97

Deichbruch Canitz bei Wurzen,
Mulde

Protržená ochranná hráz Canitz
u města Wurzen, Mulde

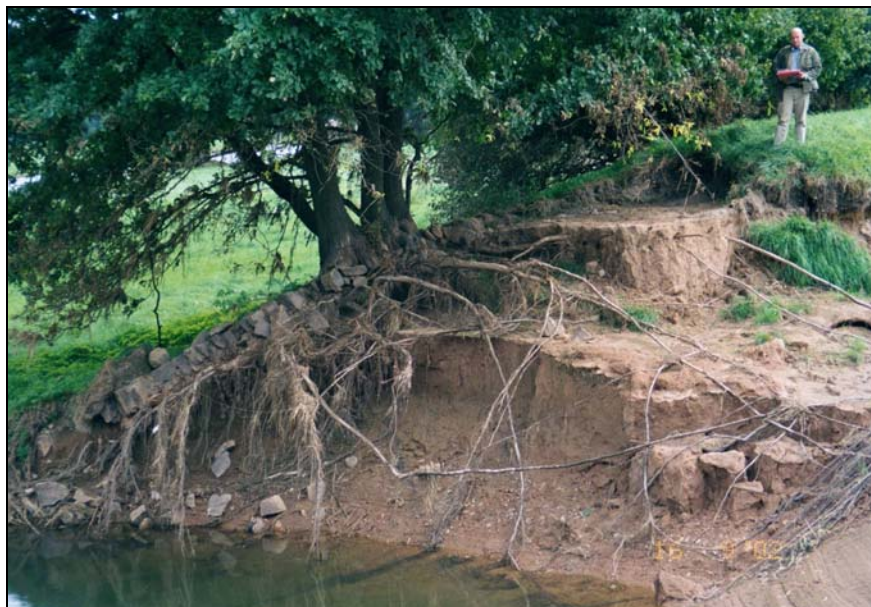
F 98

Deichbruch Mörtitz unterhalb Wurzen, Mulde

Protržená ochranná hráz Mörtitz pod městem Wurzen, Mulde

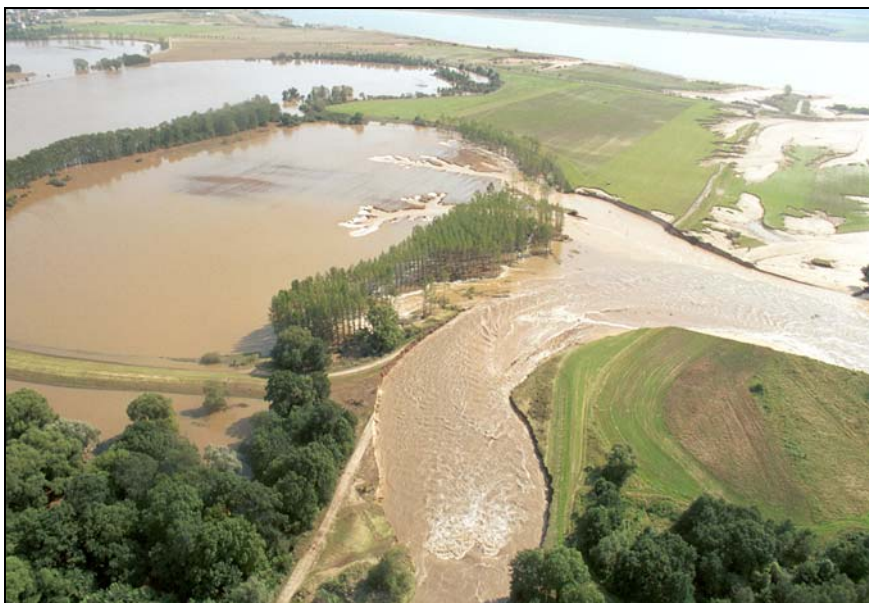
F 99

Deichbruch im Muldentalkreis, 16.08.2002, Vereinigte Mulde

Protržená ochranná hráz v okrese Muldentalkreis, 16. 8. 2002, Vereinigte Mulde

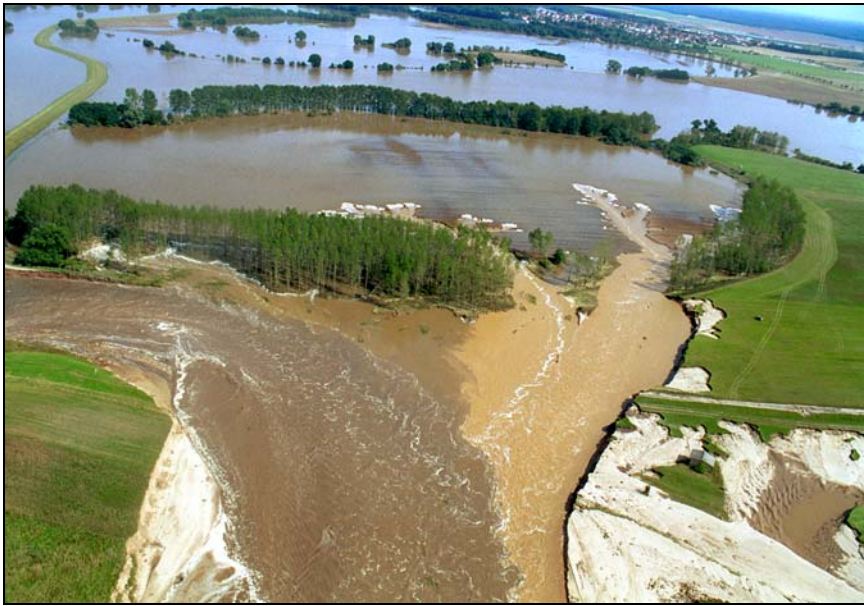
F 100

Überflutungen im Raum Bitterfeld infolge der Deichbrüche, 16.08.2002, Mulde

Rozlivy v oblasti města Bitterfeld v následku protržení ochranných hrází, 16. 8. 2002, Mulde

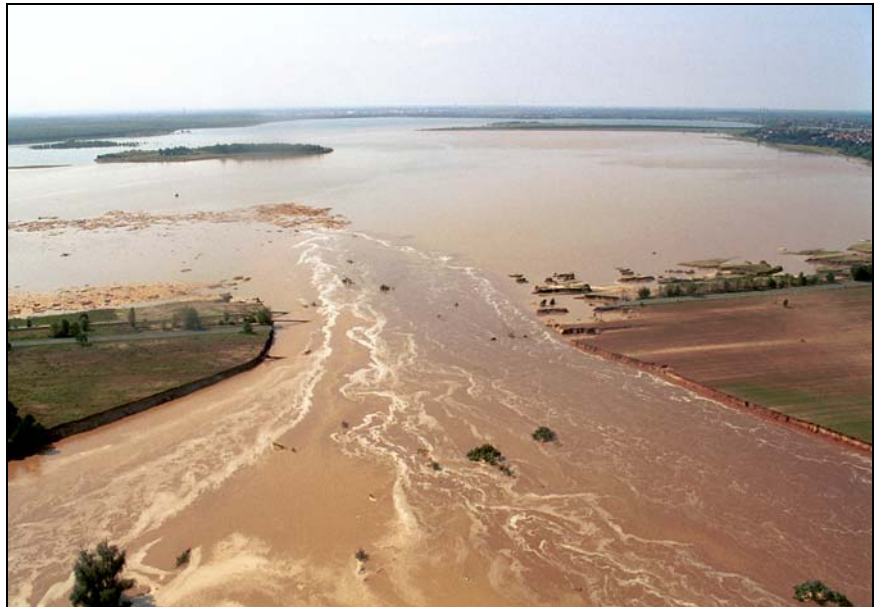
F 101

Überflutungen im Raum Bitterfeld, 16.08.2002, Mulde

Rozlivy v oblasti města Bitterfeld, 16. 8. 2002, Mulde

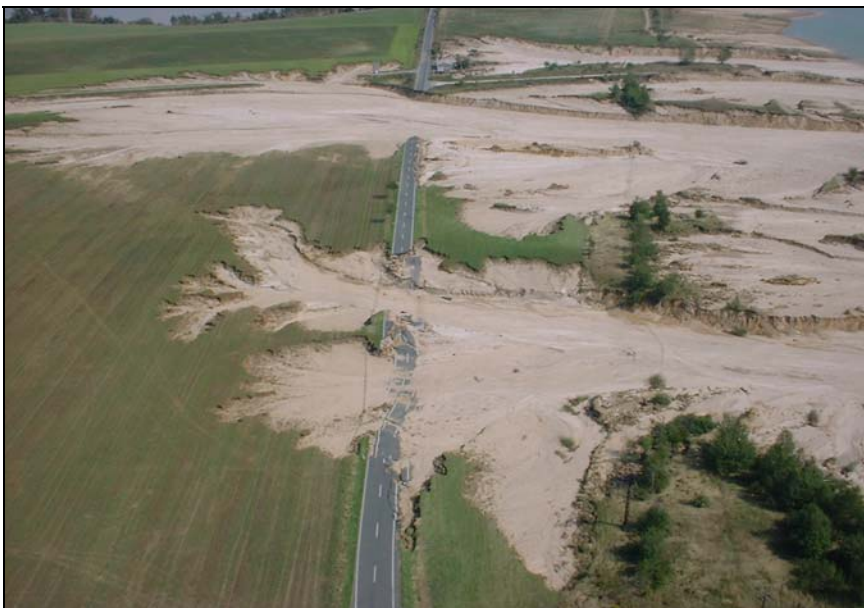
F 102

Flutung des Tagebaus Goitzsche in Folge der Deichbrüche, 16.08.2002, Mulde
Hochwasserscheitel war am 14.08.2002.

Zatopení důlní jámy Goitzsche následkem protržení ochranných hrází, 16. 8. 2002, Mulde
Kulminace povodně 14. 8. 2002.

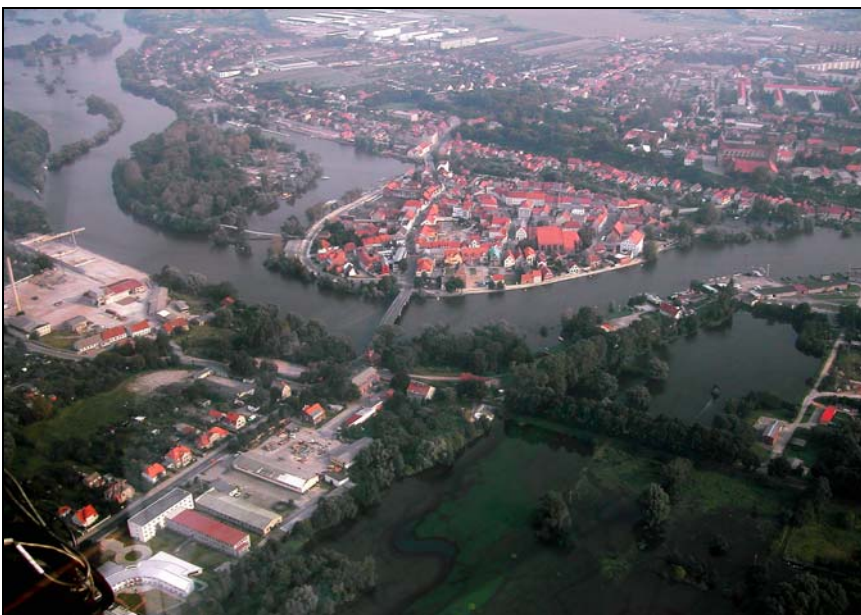
F 105

Wehrgruppe Quitzöbel im Mündungsbereich der Havel, rechts das Einlasswehr Neuwerben, über das bis zu $720 \text{ m}^3/\text{s}$ aus der Elbe in die Havelniederung eingeleitet wurden, 22.08.2002

Jezová soustava Quitzöbel na soutoku Labe s Havolou, vpravo vtokový jez Neuwerben, kterým bylo do nížiny podél Havoly odváděno až $720 \text{ m}^3 \cdot \text{s}^{-1}$ vody z Labe, 22. 8. 2002

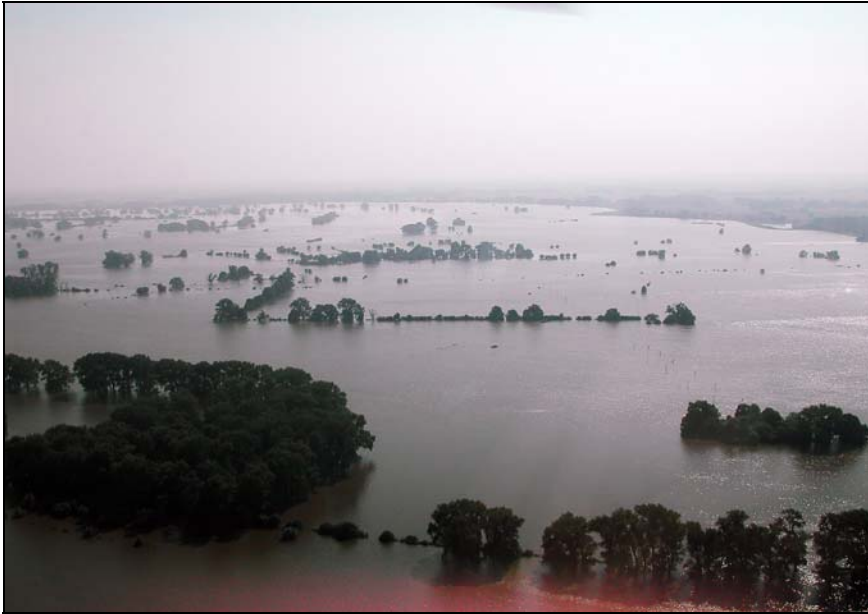
F 106

Stadtlage Havelberg am 26.08.2002 nach der Flutung der Havelniederung ab 20.08.2002

Město Havelberg 26. 8. 2002 po zaplavení nížiny podél Havoly od 20. 8. 2002

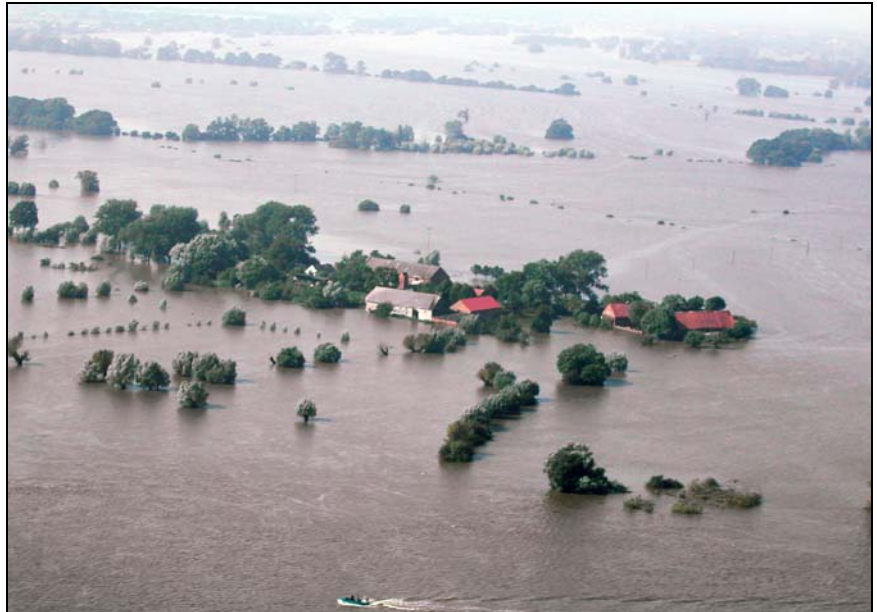
F 107

Geflutete Havelniederung
am 26.08.2002

Zaplavená nížina podél
Havoly, 26. 8. 2002

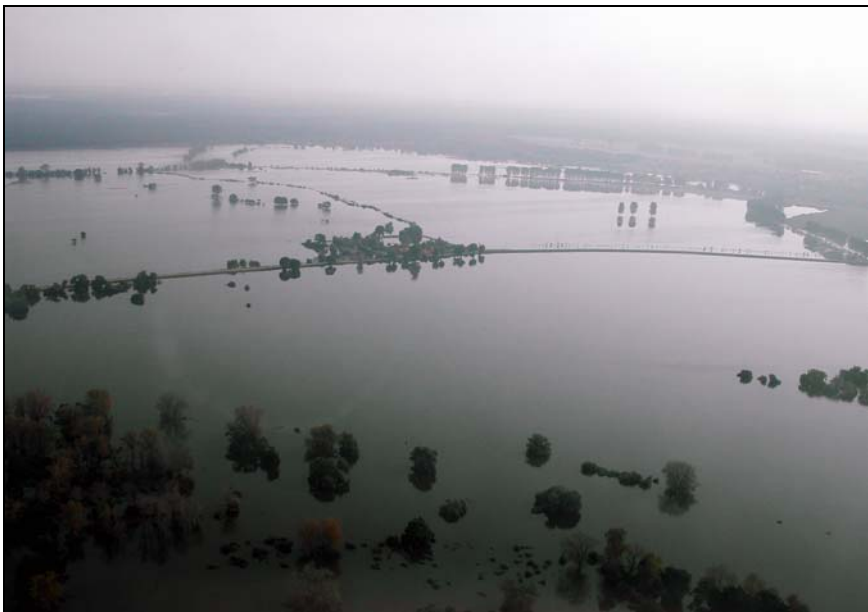
F 108

Geflutete Havelniederung im
Bundesland Brandenburg am
26.08.2002

Zaplavená nížina podél Havoly
na území Braniborska, 26. 8.
2002

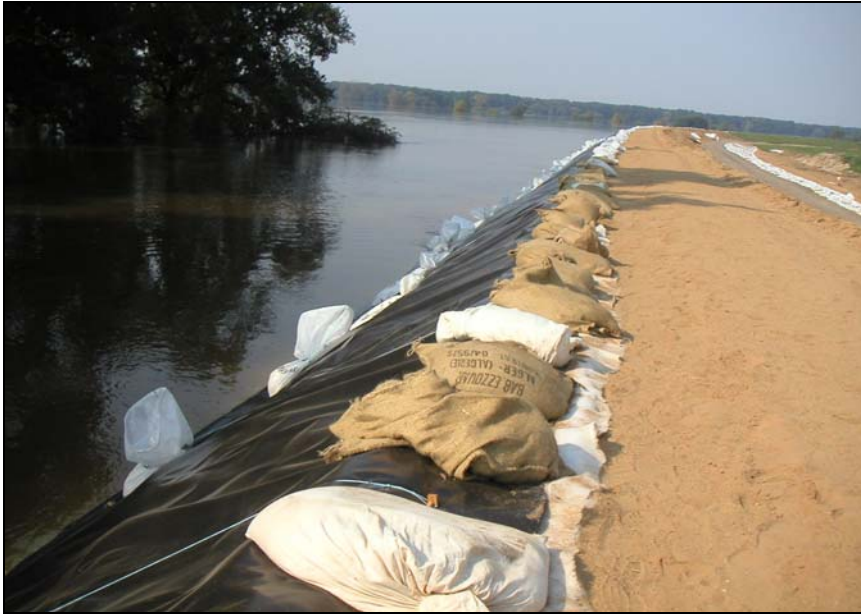
F 112

Saniertes linker Elbedeich bei Wahrenberg (unterhalb von Wittenberge) in Sachsen-Anhalt am 24.08.2002. Auch hier war noch beim maximalen Wasserstand ein Freibord von 1,10 m.

Zrekonstruovaná hráz na levém břehu Labe u Wahrenbergu (pod městem Wittenberge) v Sasku-Anhaltsku 24. 8. 2002. I zde zůstala kulminační hladina 1,10 m pod korunou hráze.
