Fotodokumentace povodně

v srpnu 2002

v povodí Labe

Fotodokumentace – přehled:

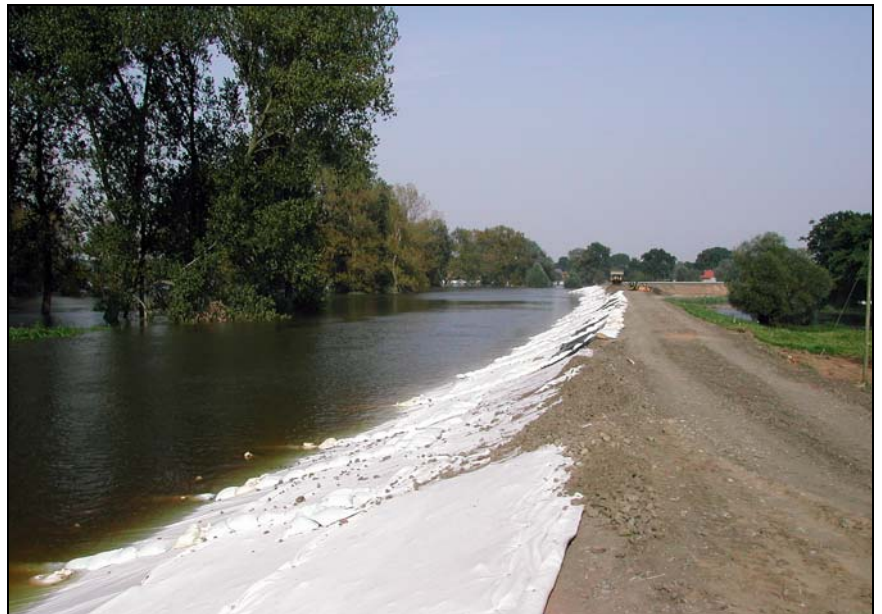
F 113

Sicherung einer Deichbaustelle am Deich unterhalb von Müggendorf in der Prignitz im Bundesland Brandenburg, 22.08.2002, Elbe - km 466
Der Hochwasserscheitel war am 20.08.2002.

Zajištění staveniště na ochranné hrázi pod Müggendorfem v regionu Prignitz v Braniborsku, 22. 8. 2002, Labe (ř. km 466)
Kulminace povodně nastala 20. 8. 2002.

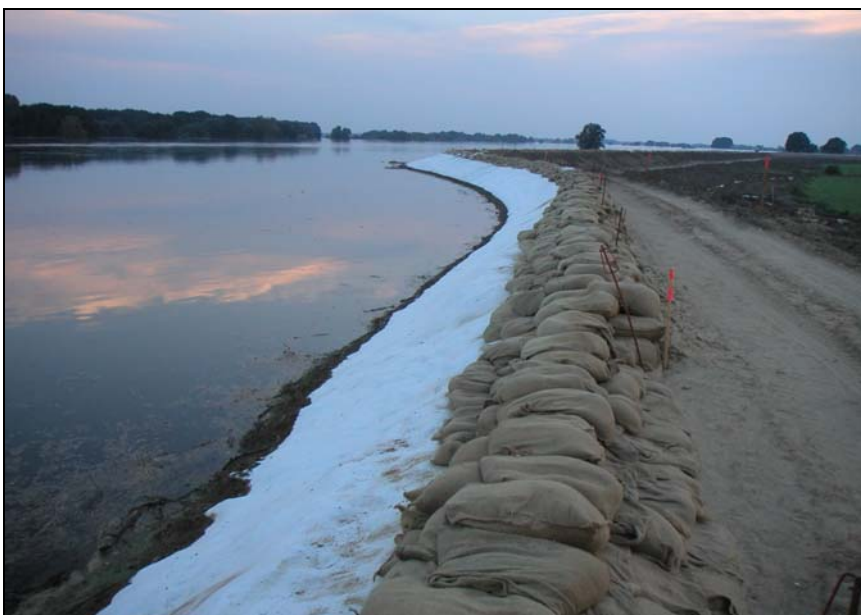
F 114

Gesicherte Deichbaustelle bei Cumlosen, 26.08.2002, Elbe - km 469

Zajištěné staveniště na ochranné hrázi u Cumlosenu, 26. 8. 2002, Labe (ř. km 469)

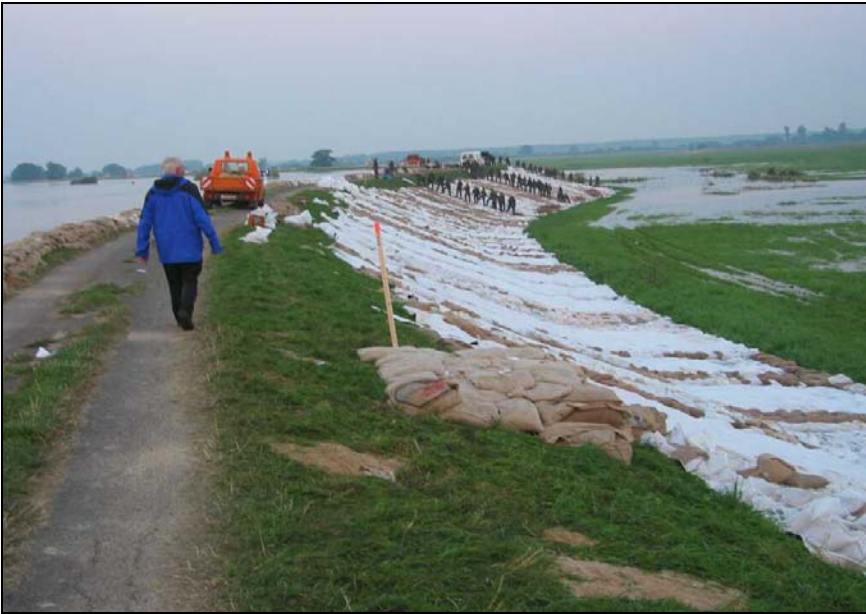
F 115

Sicherung einer Deichbaustelle am Deich bei Jagel in der Prignitz im Bundesland Brandenburg, 21.08.2002, Elbe - km 471
Der Hochwasserscheitel war am 20.08. 2002.

Zajištění staveniště na ochranné hrázi u obce Jagel v regionu Prignitz v Braniborsku, 21. 8. 2002, Labe (ř. km 471)
Kulminace povodně nastala 20. 8. 2002

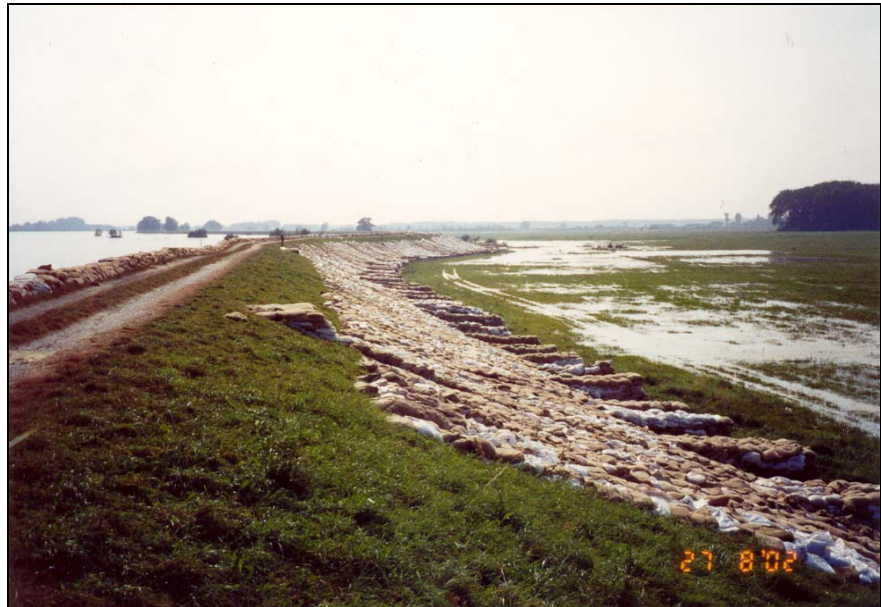
F 116

Böser Ort, Sicherung des Deiches mit Vliesverbau und Sandsackauflage, 21.08.2002, Elbe - km 477

Lokalita Böser Ort, zabezpečovací práce pomocí geotextilie a pytlů s pískem na ochranné hrázi, 21. 8. 2002, Labe (ř. km 477)

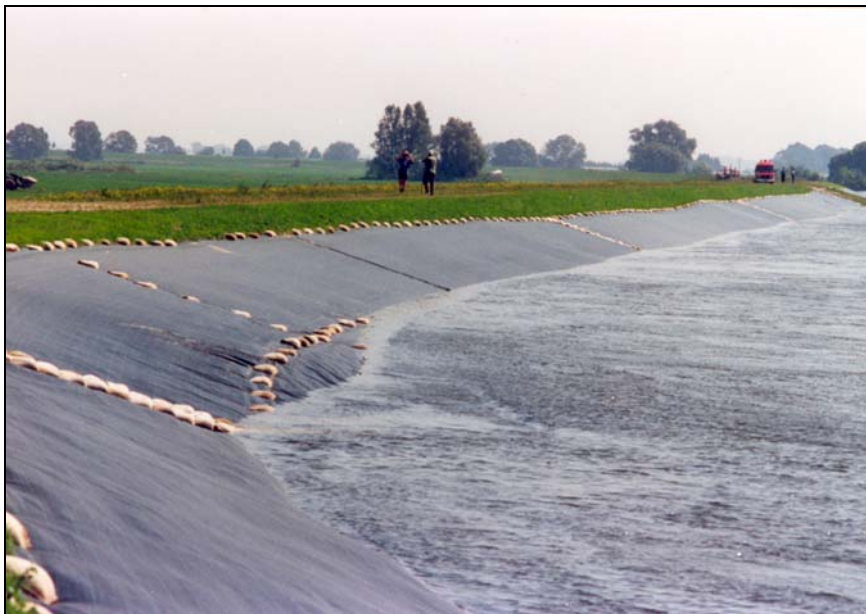
F 117

Böser Ort, fertiggestellte Sicherung des Deiches, Elbe - km 477

Lokalita Böser Ort, dokončené zabezpečovací práce na ochranné hrázi, Labe (ř. km 477)

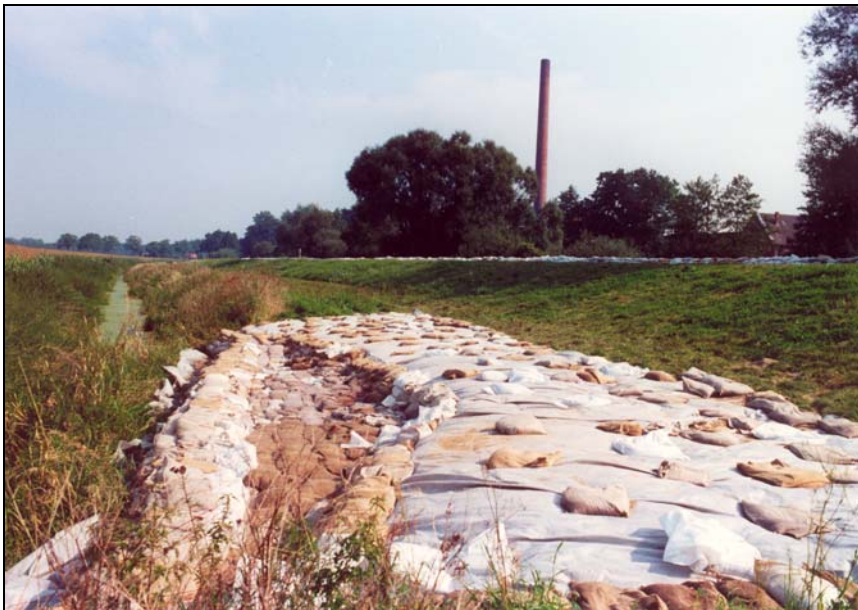
F 118

Foliensicherung der wasserseitigen Böschung des Deiches oberhalb von Dömitz, 20.08.2002, Elbe – km 502

Zabezpečovací práce pomocí fólie na návodním svahu ochranné hráze nad městem Dömitz, 20. 8. 2002, Labe (ř. km 502)

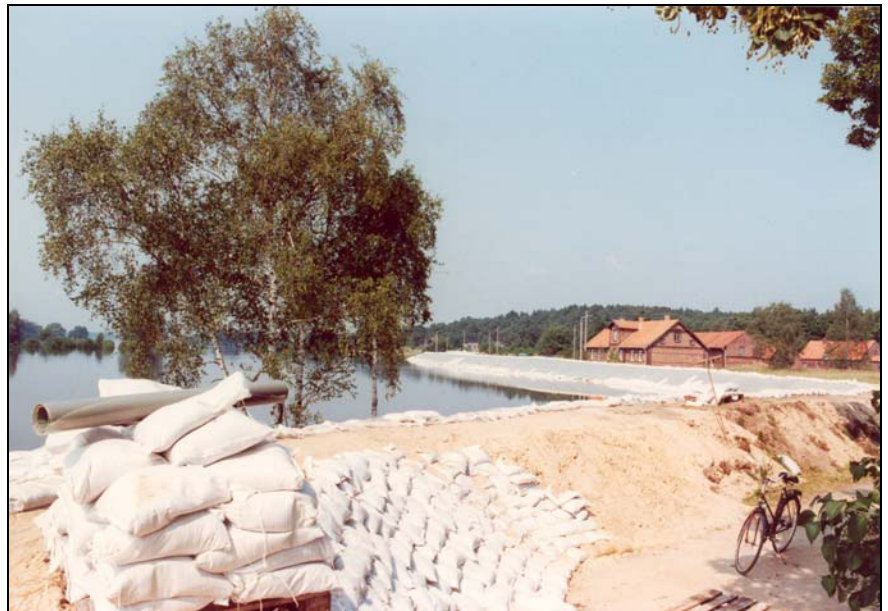
F 119

Verbau des Qualmwassergrabens am Heiddorfer Deich, 27.08.2002, Müritz-Elde-Wasserstraße

Zabezpečovací práce na náhonu, odvádějícím vodu z průsaků ochrannou hrází u obce Heiddorf, 27. 8. 2002, Müritz-Elde-Wasserstraße

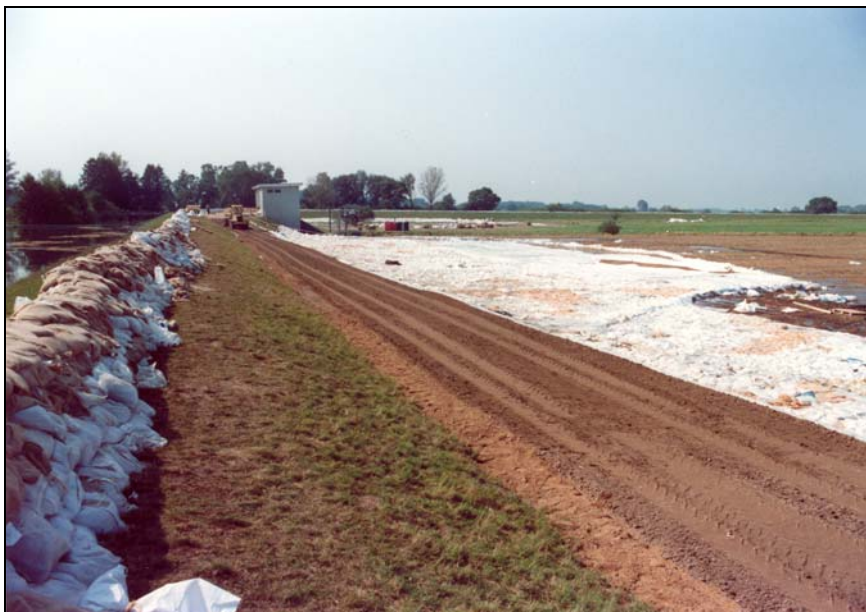
F 123

Boizenburg, Einströmen von Elbewasser in das Sudegebiet am Absperwerk, 21.08.2002

Boizenburg, proud vody z Labe do povodí Sude na uzavíracím jezu, 21. 8. 2002

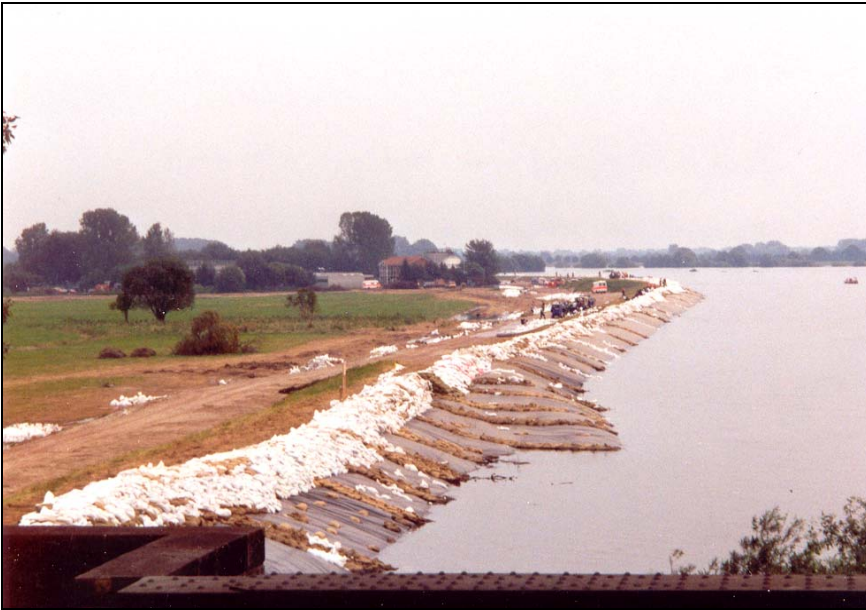
F 124

Aufkantung des Randkanalweiches Horst, Verstärkung des Deichverteidigungsweges und Qualmwassersicherungen, 23.08.2002

Navýšení ochranné hráze na Randkanálu Horst, zpevnění komunikace podél hráze a zajištění průsaků, 23. 8. 2002
